MODERNIZARE SI REABILITAREA DRUMURILOR JUDETENE:
DJ 107N VALEA IERII - PLOPI - GURA RASCA, KM 14+000 - KM 28+612

~ EXPERTIZĂ TEHNICĂ ~

BENEFICIAR: S.C. N.V. CONSTRUCT S.R.L.

Contract nr. 4686/18.02.2020

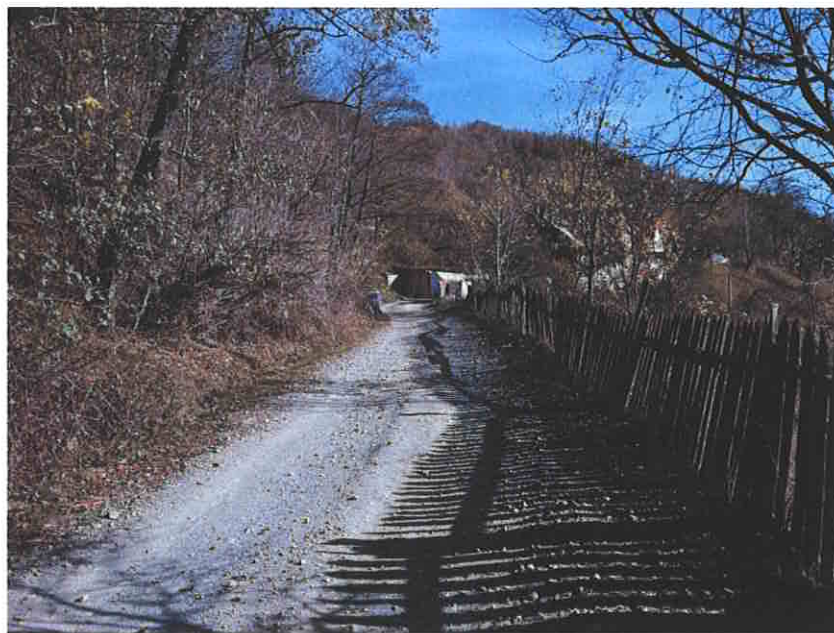
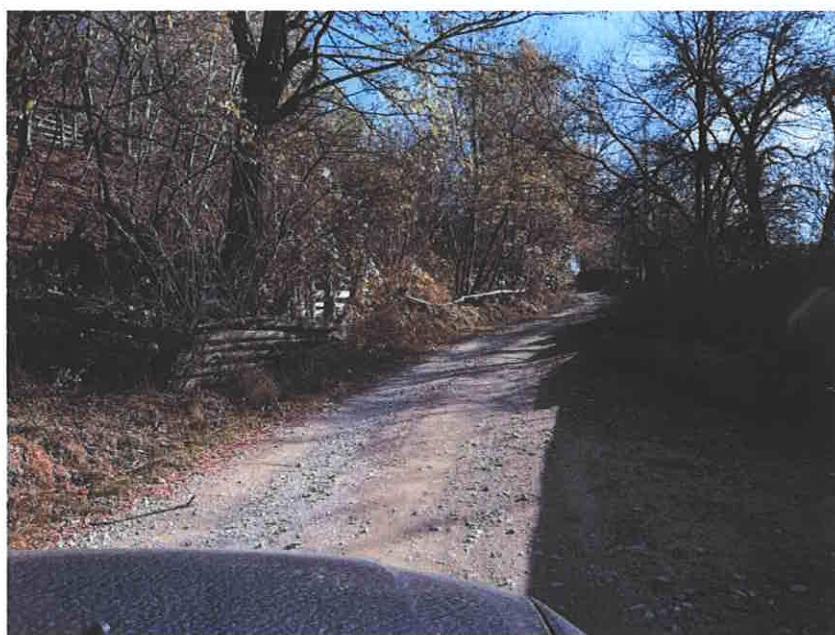
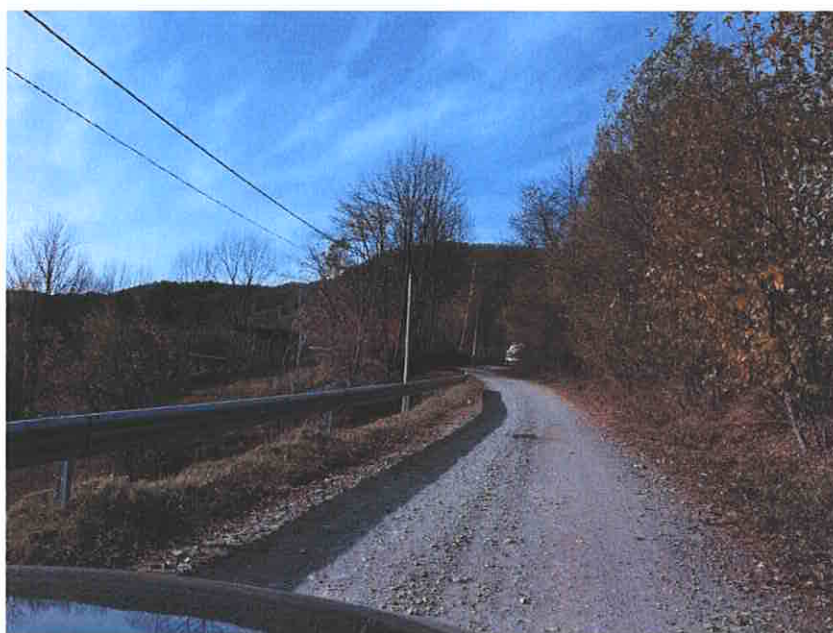
Drumul județean 107N este pietruit (fig. 2, 3, 4), însă majoritatea traseului investigat are o stare de viabilitate total necorespunzătoare și o stare de degradare avansată (fig. 5, 6).

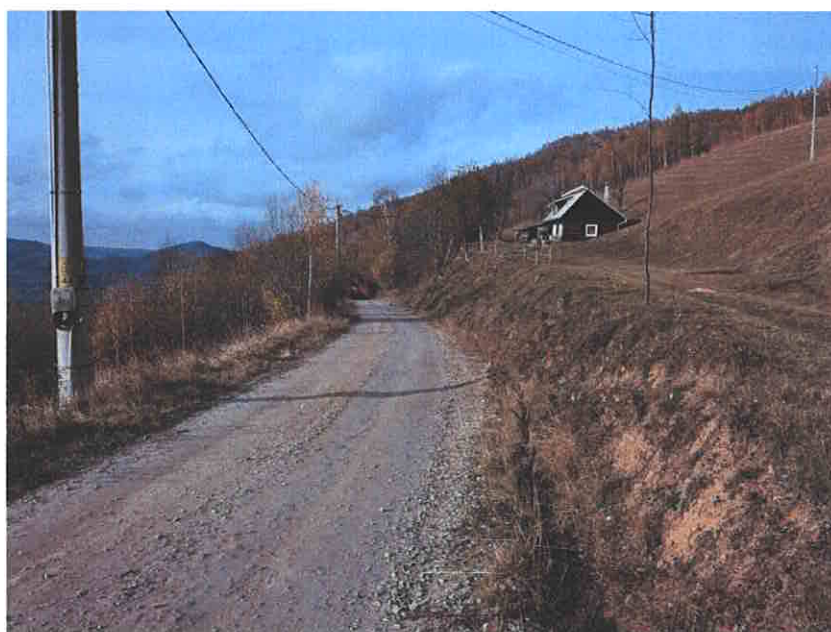
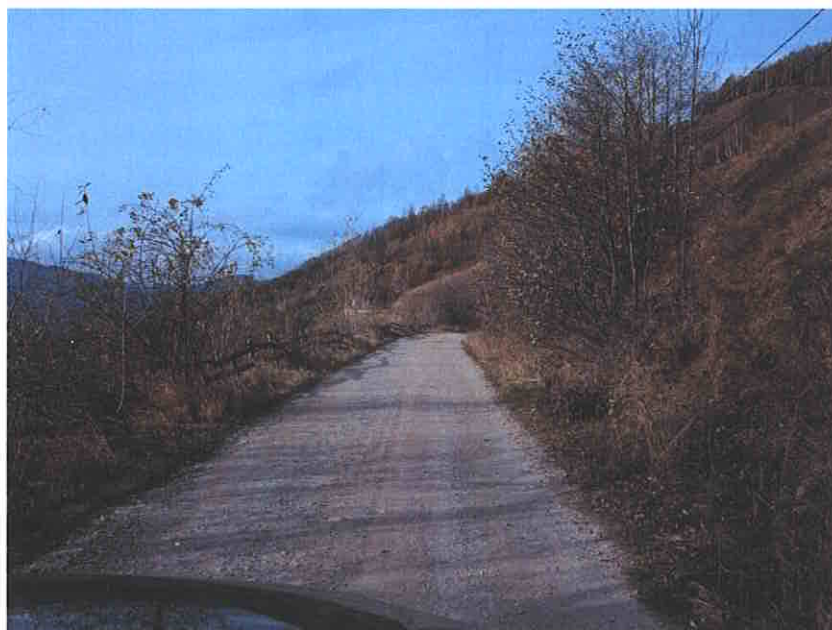
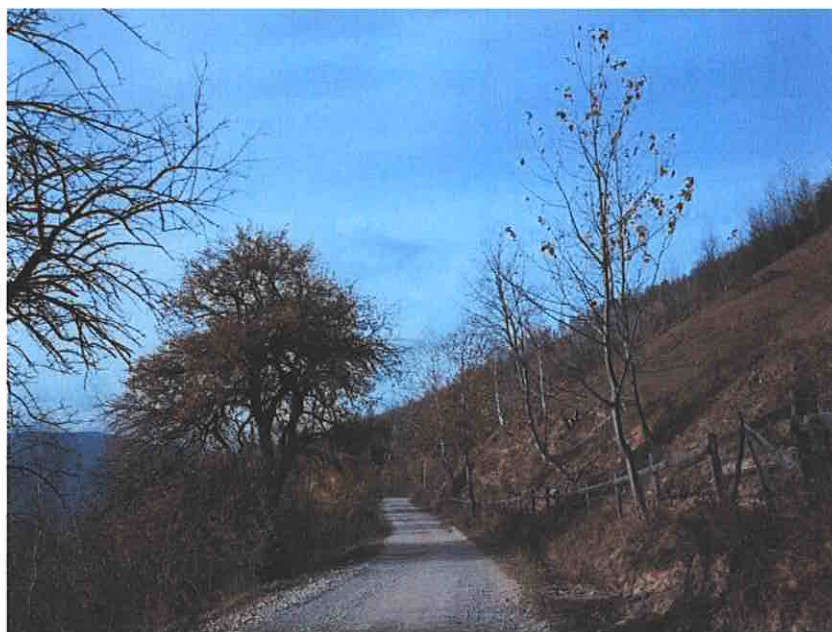
rutieră este neconformă cerințelor actuale de siguranță și confort (cu starea tehnică a îmbrăcămintei rutiere afectată de condițiile climaterice, cu generarea de praf și noroi ca urmare a circulației rutiere, cu viteze de circulație reduse etc.) și cu infiltrarea apelor din precipitații în corpul drumului (îmbrăcămintă rutieră care permite infiltrarea apelor în corpul drumului, dispozitive de colectare și evacuare a apelor de suprafață care lipsesc, cu podețe neconforme din punct de vedere tehnic, cât și din punct de vedere al gabaritului (fig. 7, 8, 9).

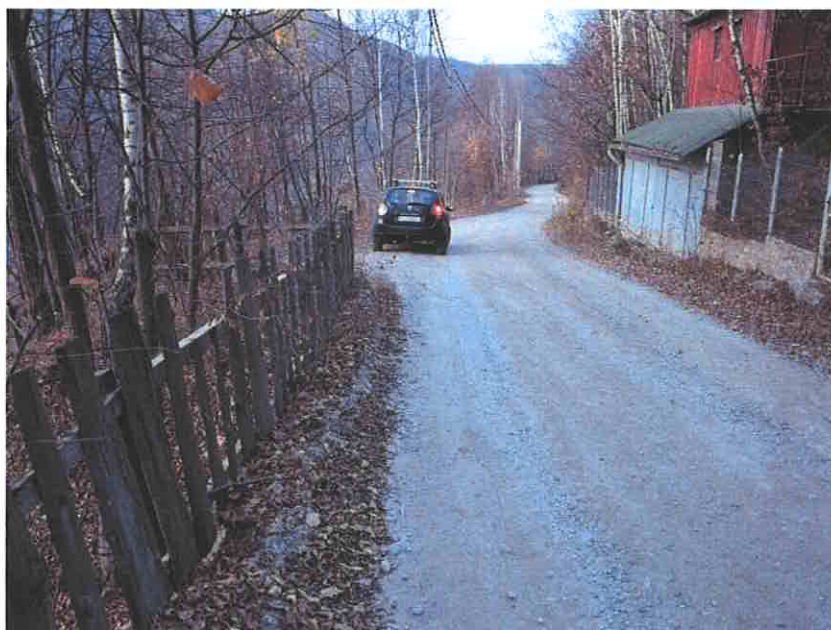
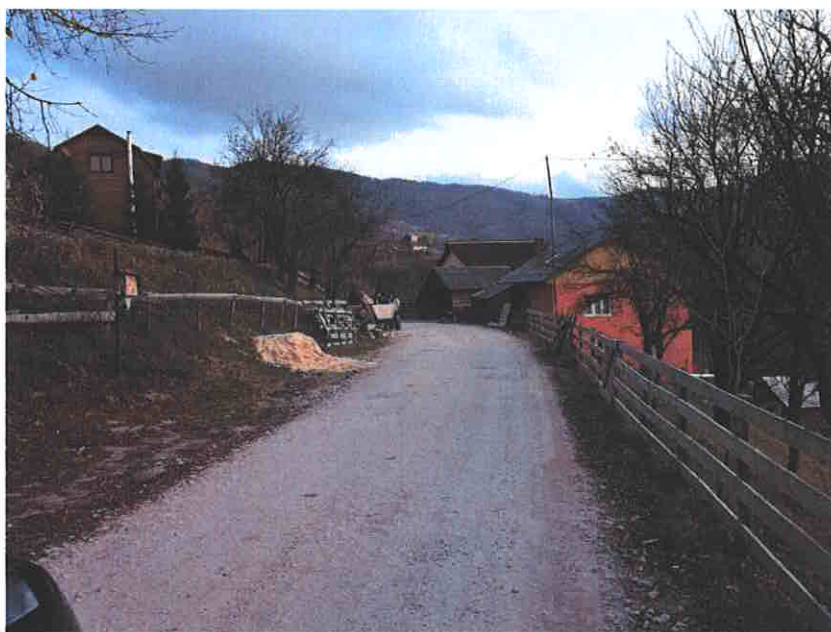
Pietruirea existentă are grosimi variabile 15,0 ... 40,0 cm, fapt ce a condus ca pe acest drum să se producă o serie de degradări specifice drumurilor pietruite de tipul gropilor, denivelărilor și burdușirilor (fig. 10, 11), aceste defecțiuni îngreunând mult desfășurarea traficului rutier în condiții optime de siguranță și confort. Dacă la aceasta mai adăugăm și praful care se ridică datorită circulației și care poluează atmosfera constatăm necesitatea modernizării și reabilitării acestui drum județean.

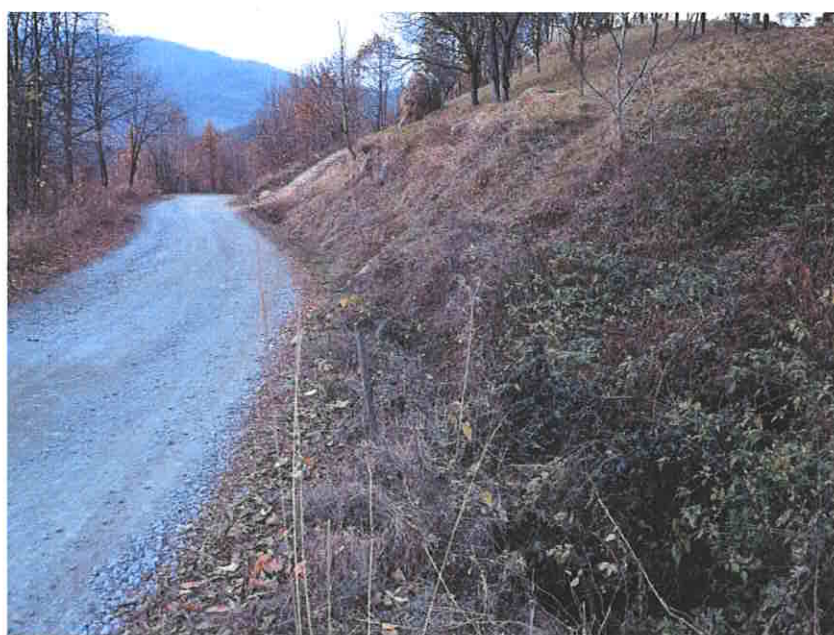
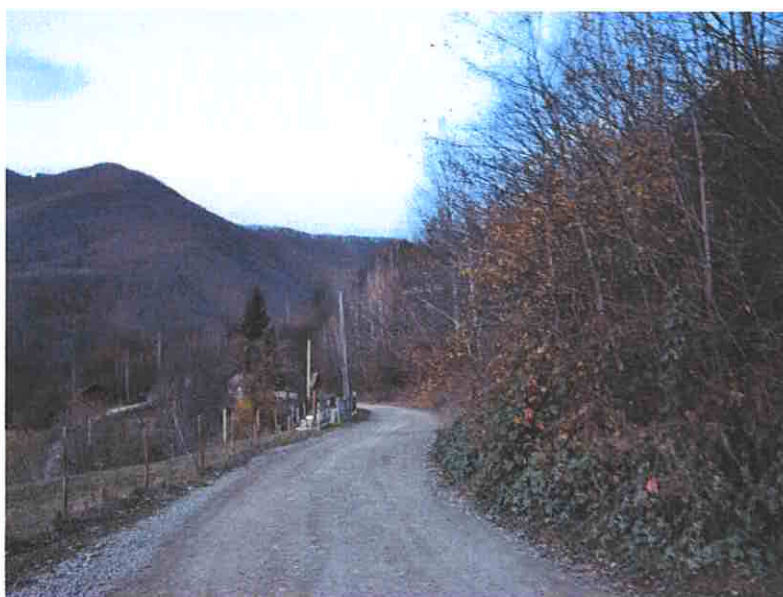
Având în vedere că pe traseul drumului investigat s-au vizualizat și câteva sectoare cu fenomene de instabilitate a terasamentului platformei drumului (fig. 12, 13).
Recomand ca pe acele tronsoane proiectantul să ia unele măsuri suplimentare de

proiectare pentru asigurarea stabilității corpului drumului cu soluții specifice (gabioane, ziduri de sprijin, șanțuri sau rigole ranforsate etc.).
