**“MODERNIZARE SI REABILITAREA DRUMURILOR JUDETENE:
DJ 107N Valea Ierii – Plopi – Gura Rasca, km 14+000 – km 28+612”**

Nr. Proiect: 469.1/2019

Faza: Studiu Geotehnic

STUDIU GEOTEHNIC

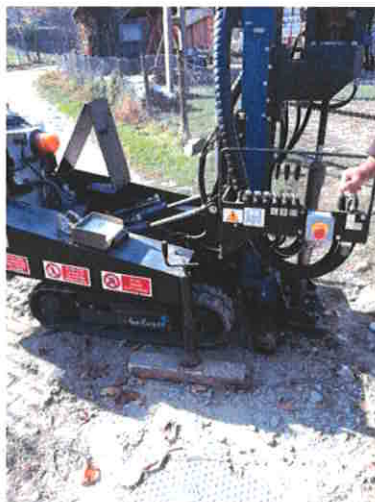
La cererea proiectantului, lucrările de cercetare geotehnică ale terenurilor din amplasament au constat în executarea a 29 foraje (F1 – F29) până la adâncimea maximă de 2.00 m, cu utilajul din figura 9.

Figura 9: Penetrometru Hydra Geo Easy

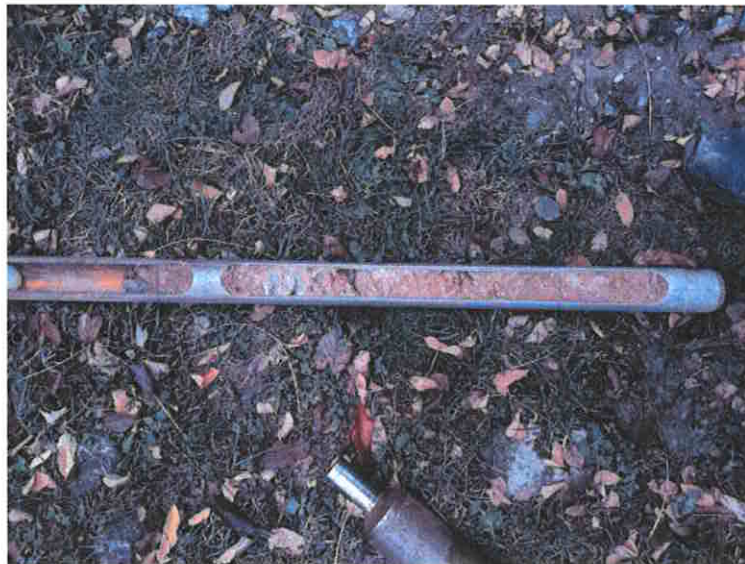
- ❖ 0.00 (față de cota terenului natural) - 1.50 m → Nisip cu pietriș îndesat (1) **F1P1**
- ❖ 1.50 - 2.00 m → Nisip maroniu cu pietriș (2) **F1P2**

Figura 10: Stratificația forajului F1

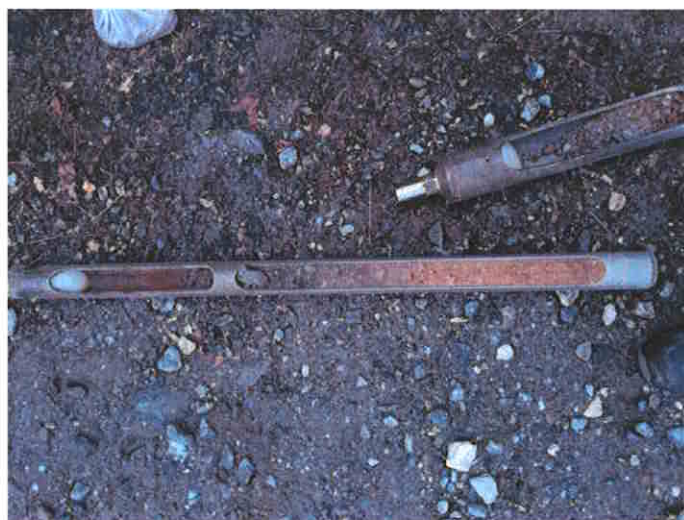
- ❖ 0.00 (față de cota terenului natural) - 0.15 m → Pietriș mediu îndesat (1) **F2P1**
- ❖ 0.15 - 0.85 m → Nisip argilos cu pietriș (2) **F2P2**
- ❖ 0.85 - 2.00 m → Pietriș cu nisip cu liant argilos (micașist) (3) **F2P3**

Figura 11: Stratificația forajului F2

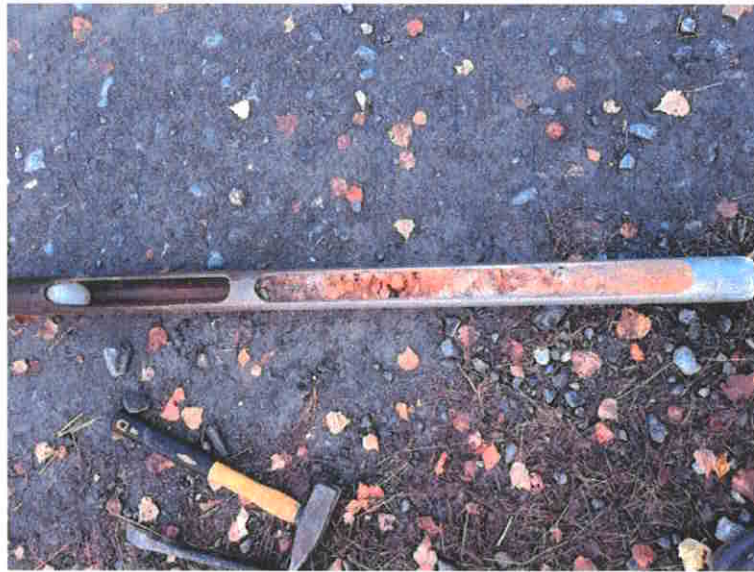
Figura 12: Stratificația forajului F3

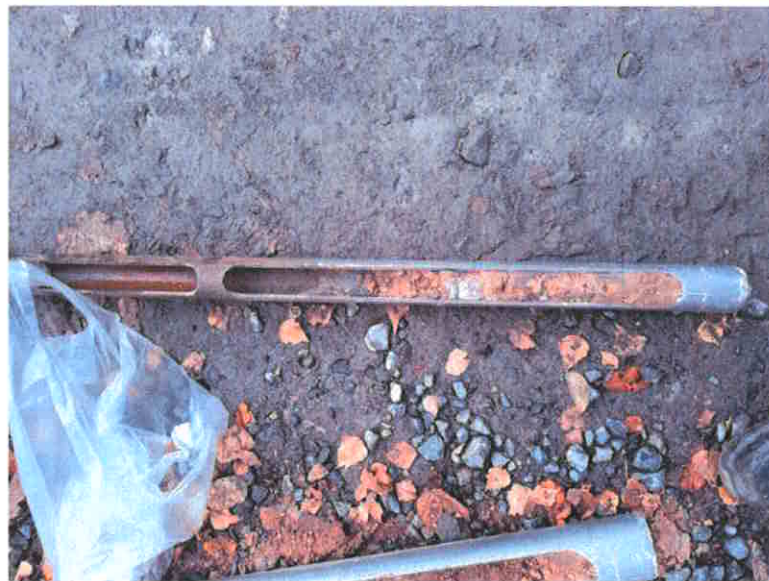
- ❖ 0.00 (față de cota terenului natural) - 0.50 m → Pietriș cu nisip mediu îndesat (1) **F4P1**
- ❖ 0.50 - 1.00 m → Nisip argilos cu pietriș (2) **F4P2**

Figura 13: Stratificația forajului F4

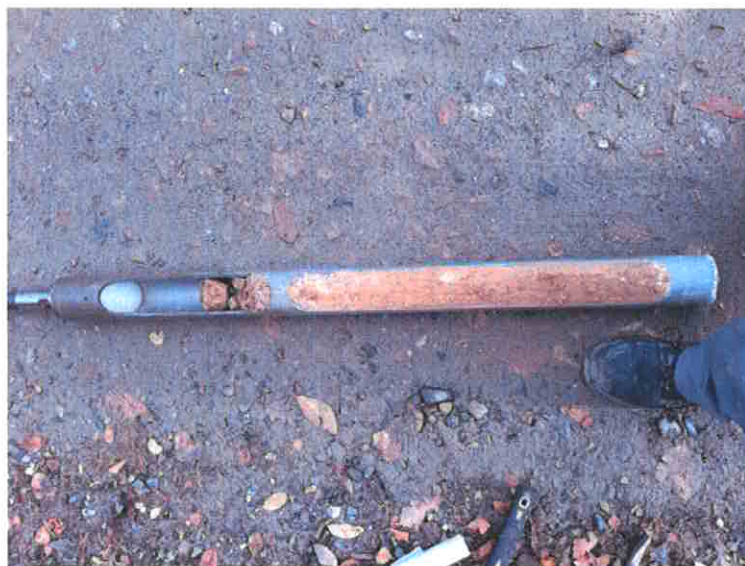
Figura 14: Stratificația forajului F5

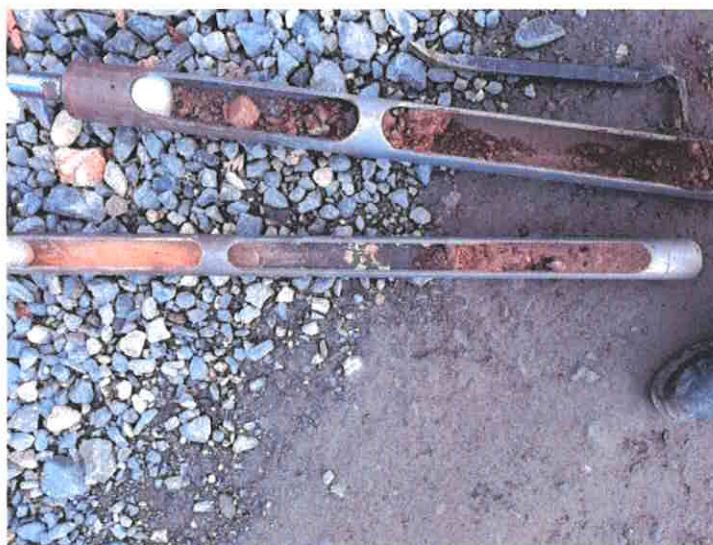
- ❖ 0.00 (față de cota terenului natural) - 0.20 m → Pietriș mediu îndesat (1) **F6P1**
- ❖ 0.20 - 1.50 m → Pietriș cu nisip, mediu îndesat (2) **F6P2**

Figura 15: Stratificația forajului F6

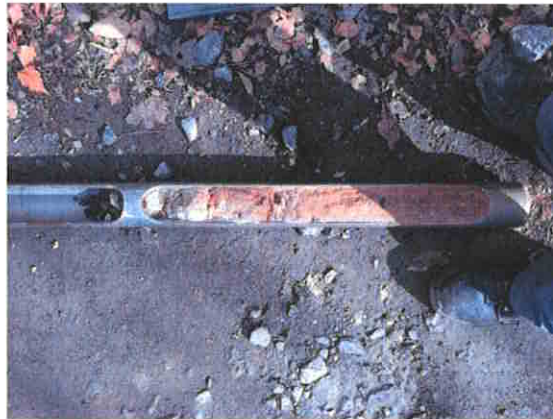
Figura 16: Stratificația forajului F7

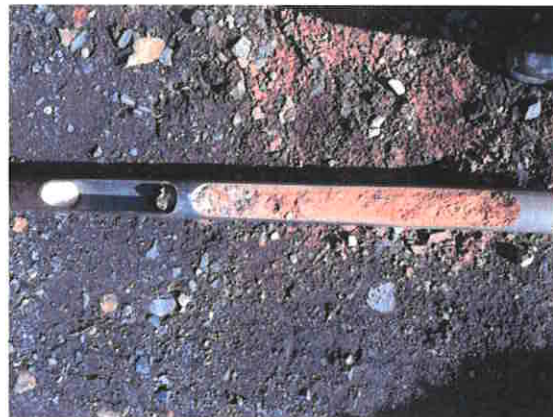
- ❖ 0.00 (față de cota terenului natural) - 0.20 m → Pietriș mediu îndesat (1) **F8P1**
- ❖ 0.20 - 2.00 m → Pietriș cu nisip, îndesat (2) **F8P2**

Figura 17: Stratificația forajului F8

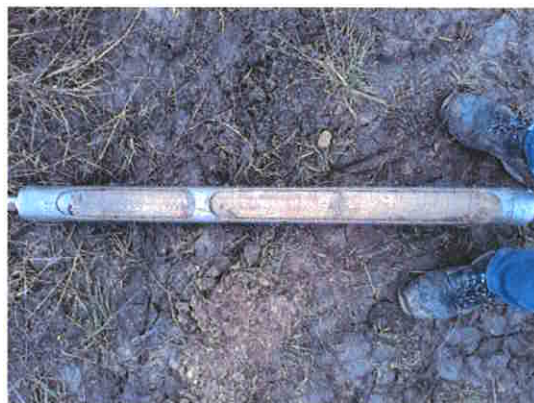
- ❖ 0.00 (față de cota terenului natural) - 0.20 m → Pietriș cu nisip, mediu îndesat (1) **F9P1**
- ❖ 0.20 - 2.00 m → Nisip argilos gălbui cu pietriș mic și resturi de rocă șistoasă alterată (2) **F9P2**

Figura 18: Stratificația forajului F9

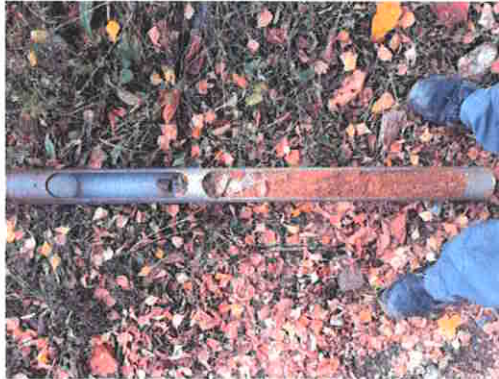
- ❖ 0.00 (față de cota terenului natural) - 0.20 m → Pietriș cu nisip, îndesat (1) **F10P1**
- ❖ 0.20 - 1.00 m → Nisip argilos, cu pietriș rar (2) **F10P2**

Figura 19: Stratificația forajului F10

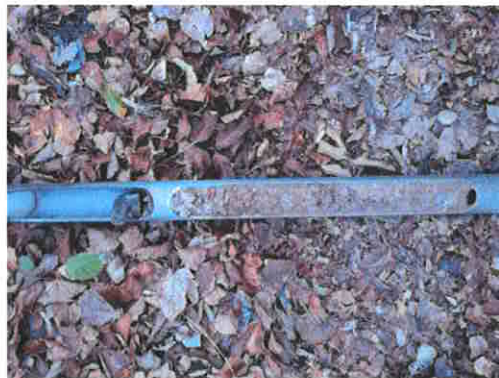
- ❖ 0.00 (față de cota terenului natural) - 0.20 m → Pietriș cu nisip, îndesat (1) **F11P1**
- ❖ 0.20 - 1.00 m → Pietriș cu nisip, îndesat (2) **F11P2**

Figura 20: Stratificația forajului F11

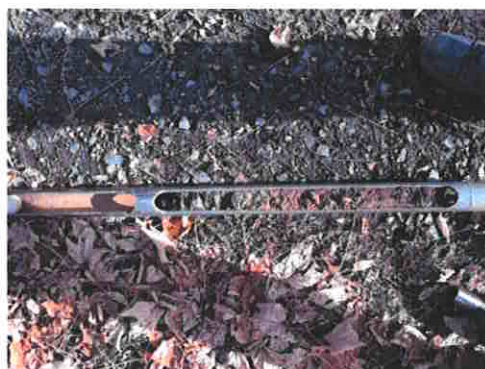
- ❖ 0.00 (față de cota terenului natural) - 0.20 m → Pietriș îndesat (1) **F12P1**
- ❖ 0.20 - 1.50 m → Pietriș cu nisip provenit din rocă șistoasă alterată (2,3) **F12P2, F12P3**
- ❖ 1.50 - 2.00 m → Nisip argilos cu pietriș mediu îndesat (4) **F12P4**

Figura 21: Stratificația forajului F12

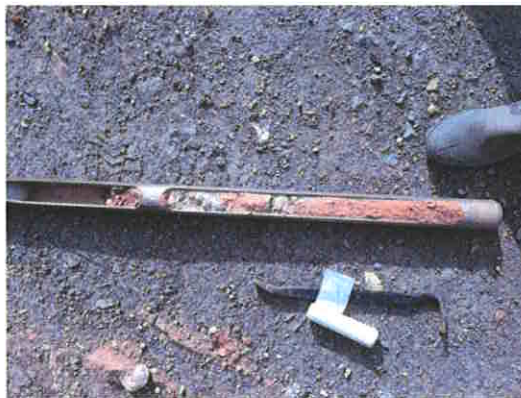
- ❖ 0.00 (față de cota terenului natural) - 0.40 m → Pietriș îndesat (1) **F13P1**
- ❖ 0.40 - 2.00 m → Pietriș cu nisip (2) **F13P2**

Figura 22: Stratificația forajului F13

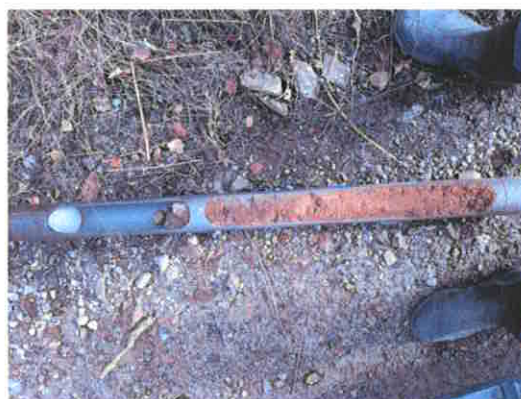
- ❖ 0.00 (față de cota terenului natural) - 0.40 m → Pietriș mediu îndesat (1) **F14P1**
- ❖ 0.40 - 1.00 m → Pietriș cu nisip, mediu îndesat (2) **F14P2**

Figura 23: Stratificația forajului F14

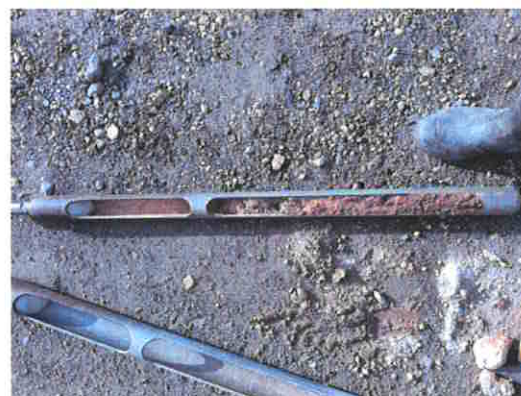
- ❖ 0.00 (față de cota terenului natural) - 0.15 m → Pietriș cu nisip, îndesat (1) **F15P1**
- ❖ 0.15 - 2.00 m → Nisip cu pietriș, îndesat (2) **F15P2**

Figura 24: Stratificația forajului F15

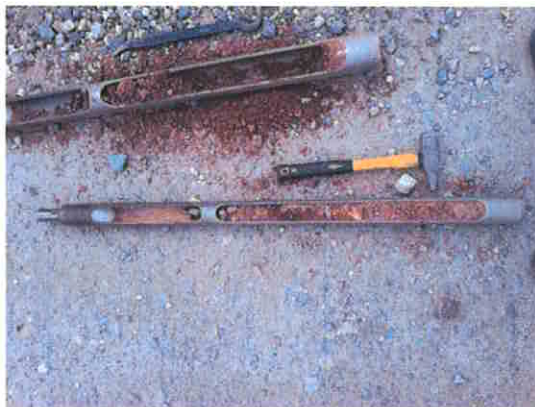
- ❖ 0.00 (față de cota terenului natural) - 0.30 m → Pietriș cu nisip, îndesat (1) **F16P1**
- ❖ 0.30 - 2.00 m → Nisip argilos cu pietriș (2) **F16P2**

Figura 25: Stratificația forajului F16

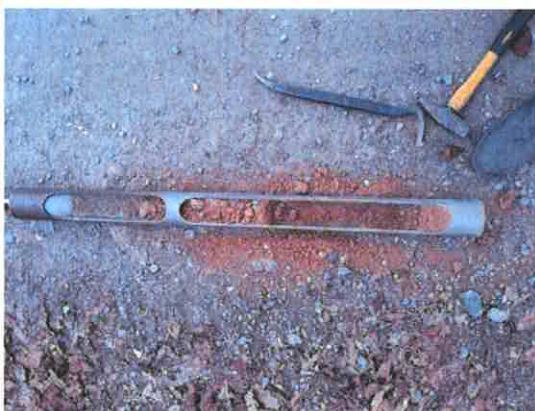
- ❖ 0.00 (față de cota terenului natural) - 0.15 m → Pietriș cu nisip, îndesat (1) **F17P1**
- ❖ 0.15 - 2.00 m → Nisip argilos cu pietriș (2) **F17P2**

Figura 26: Stratificația forajului F17

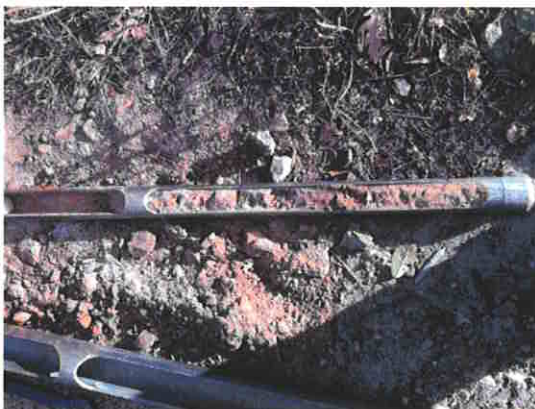
- ❖ 0.00 (față de cota terenului natural) - 0.30 m → Pietriș cu nisip, îndesat (1) **F18P1**

Figura 27: Stratificația forajului F18

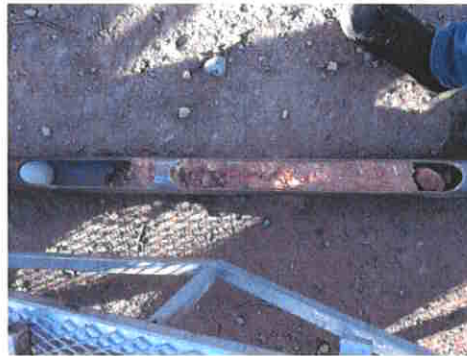
- ❖ 0.40 - 2.00 m → Nisip argilos cu pietriș (2) **F19P2**

Figura 28: Stratificația forajului F19

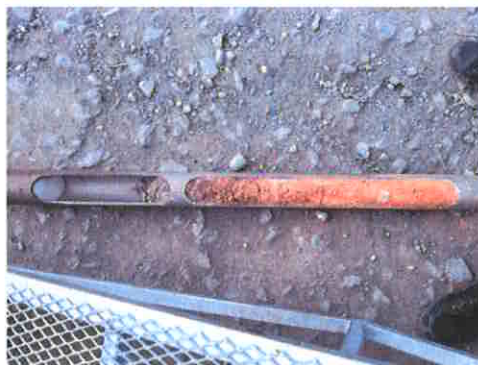
- ❖ 0.15 - 1.00 m → Nisip argilos cu pietriș (2) **F20P2**

Figura 29: Stratificația forajului F20

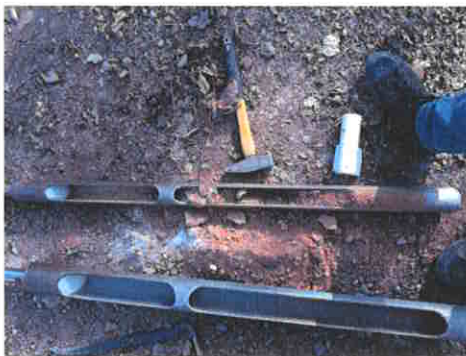
- ❖ 0.00 (față de cota terenului natural) - 0.25 m → Pietriș cu nisip, îndesat (1) **F22P1**
- ❖ 0.25 - 0.75 m → Pietriș cu nisip gălbui, îndesat (2) **F22P2**
- ❖ 0.75 - 2.00 m → Nisip argilos maroniu, cu pietriș, îndesat (2) **F22P3**

Figura 31: Stratificația forajului F23

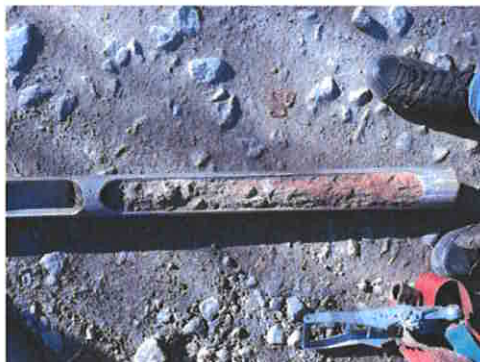
- ❖ 0.00 (față de cota terenului natural) - 0.20 m → Pietriș cu nisip, îndesat (1) **F23P1**
- ❖ 0.20 - 2.00 m → Pietriș cu nisip, îndesat (2) **F23P2**

Figura 32: Stratificația forajului F23

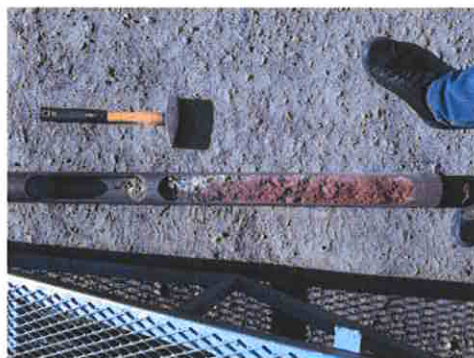
- ❖ 0.00 (față de cota terenului natural) - 0.20 m → Pietriș cu nisip, îndesat (1) **F24P1**
- ❖ 0.35 - 1.00 m → Nisip argilos maroniu, cu pietriș (2) **F24P2**
- ❖ 1.00 - 2.00 m → Nisip argilos maroniu, cu pietriș, îndesat (3) **F24P3**

Figura 33: Stratificația forajului F24

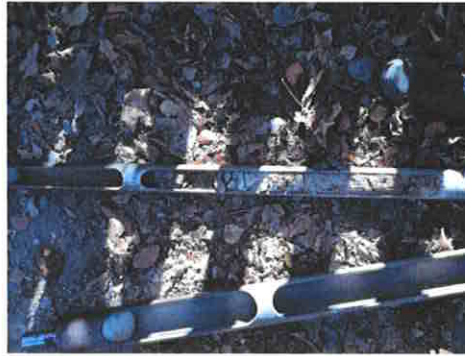
- ❖ 0.00 (față de cota terenului natural) - 0.40 m → Pietriș cu nisip, îndesat (1) **F25P1**
- ❖ 0.40 - 1.00 m → Nisip argilos, cu pietriș, îndesat (2) **F25P2**
- ❖ 1.00 - 2.00 m → Nisip argilos, îndesat (2) **F25P3**

Figura 34: Stratificația forajului F25

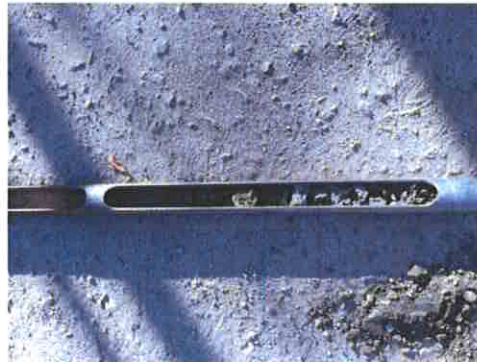
- ❖ 0.00 (față de cota terenului natural) - 0.20 m → Pietriș îndesat (1) **F26P1**
- ❖ 0.20 - 1.00 m → Pietriș cu nisip, îndesat (2) **F26P2**
- ❖ 1.00 - 2.00 m → Pietriș îndesat (3) **F26P3**

Figura 35: Stratificația forajului F26
