#### "MODERNIZARE ȘI REABILITAREA DRUMURILOR JUDEȚENE DJ 150 CHESAU – PALATCA, KM 44+800 – KM 48+800"

## **FOAIE DE PREZENTARE**

**STUDIU GEOTEHNIC**

Proiect:	„Modernizare și reabilitarea drumurilor județene DJ150 Chesau – Palatca, km 44+800 – km 48+800”  STUDIU GEOTEHNIC	Nr. Pr.:	471.2/2019	Data:	12.2019
		Intocmit:	Drd. Ing. Andor- Csongor Nagy	Pagina:	471.2/01/SG/W/003 i

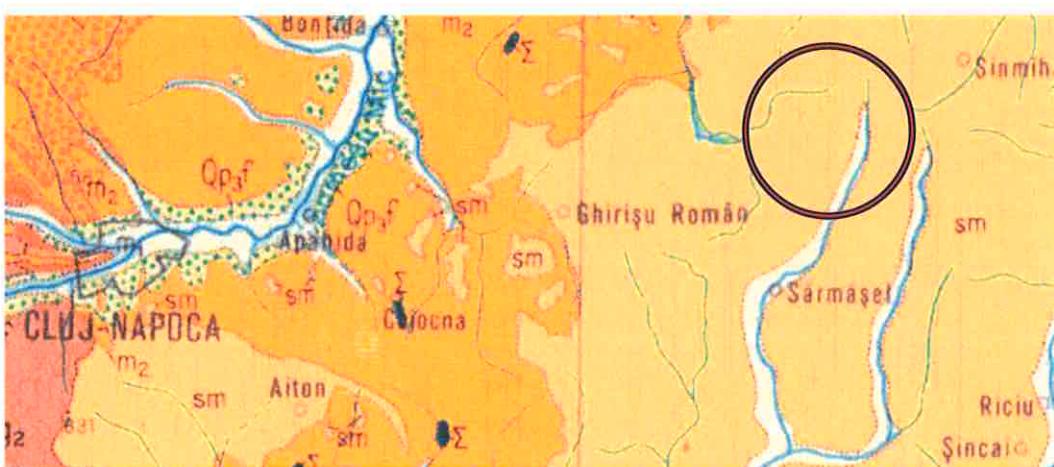
Figura 1: Harta geologică a regiunii studiate. Scara 1:200 000 to – Tortonian (Badenian) bg - Buglovian, vh-bs - Volhynian - Bessarabian, qp - Pleistocen).

După harta geologică 1:200 000, geologia regiunii este următoarea:

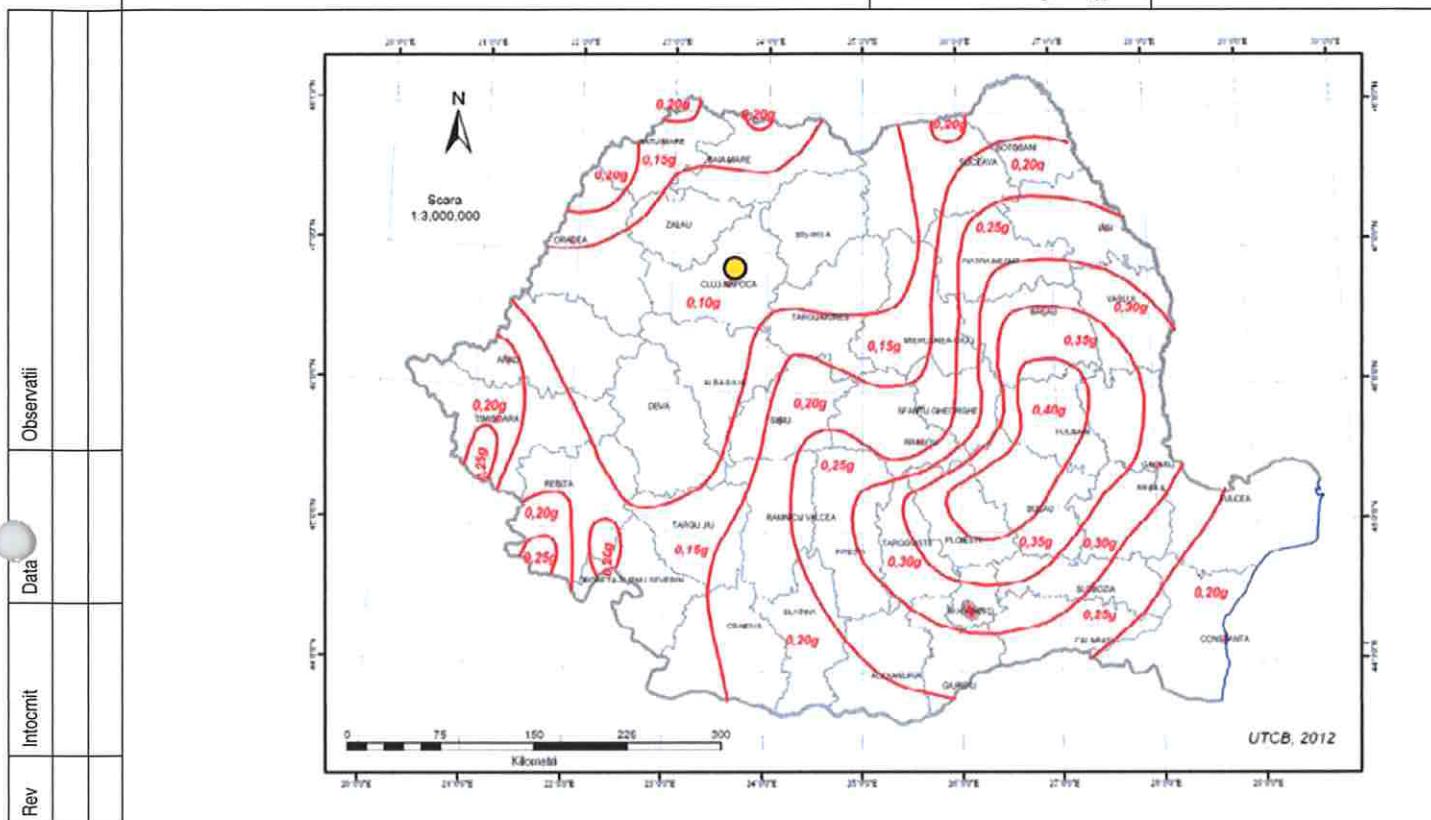
**Figura 2:** Zonarea valorilor de vârf ale accelerării terenului pentru proiectare  $a_g$  cu IMR = 225 ani și 20% probabilitate de depășire în 50 de ani

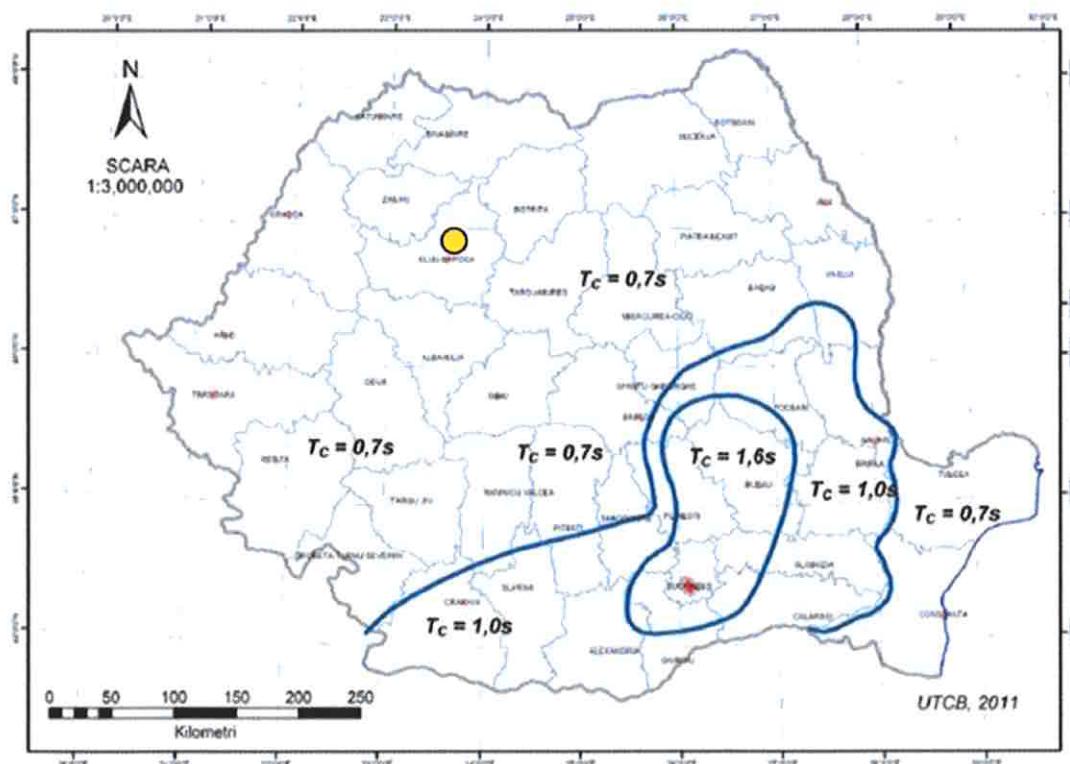
**Figura 3:** Zonarea teritoriului României în termeni de perioada de control (colț),  $T_c$  a spectrului de răspuns

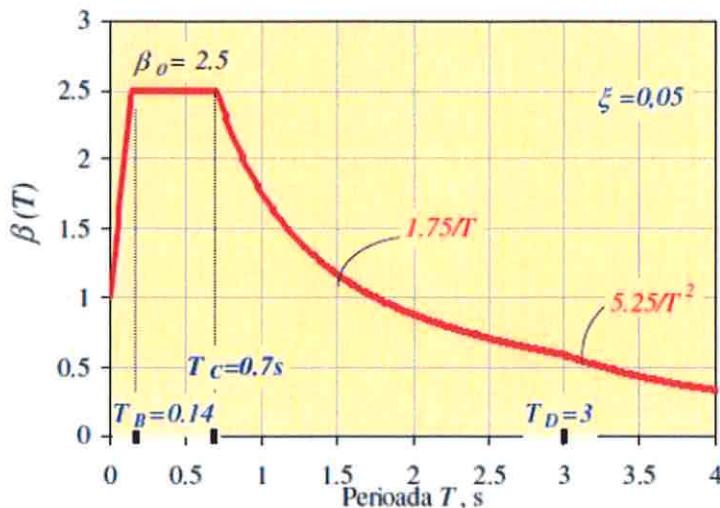
Figura 4: Spectrele normalizate de răspuns elastic ale accelerării absolute pentru fracțiunea din amortizarea critică  $\xi = 5\%$  în condițiile seismice și de teren din România

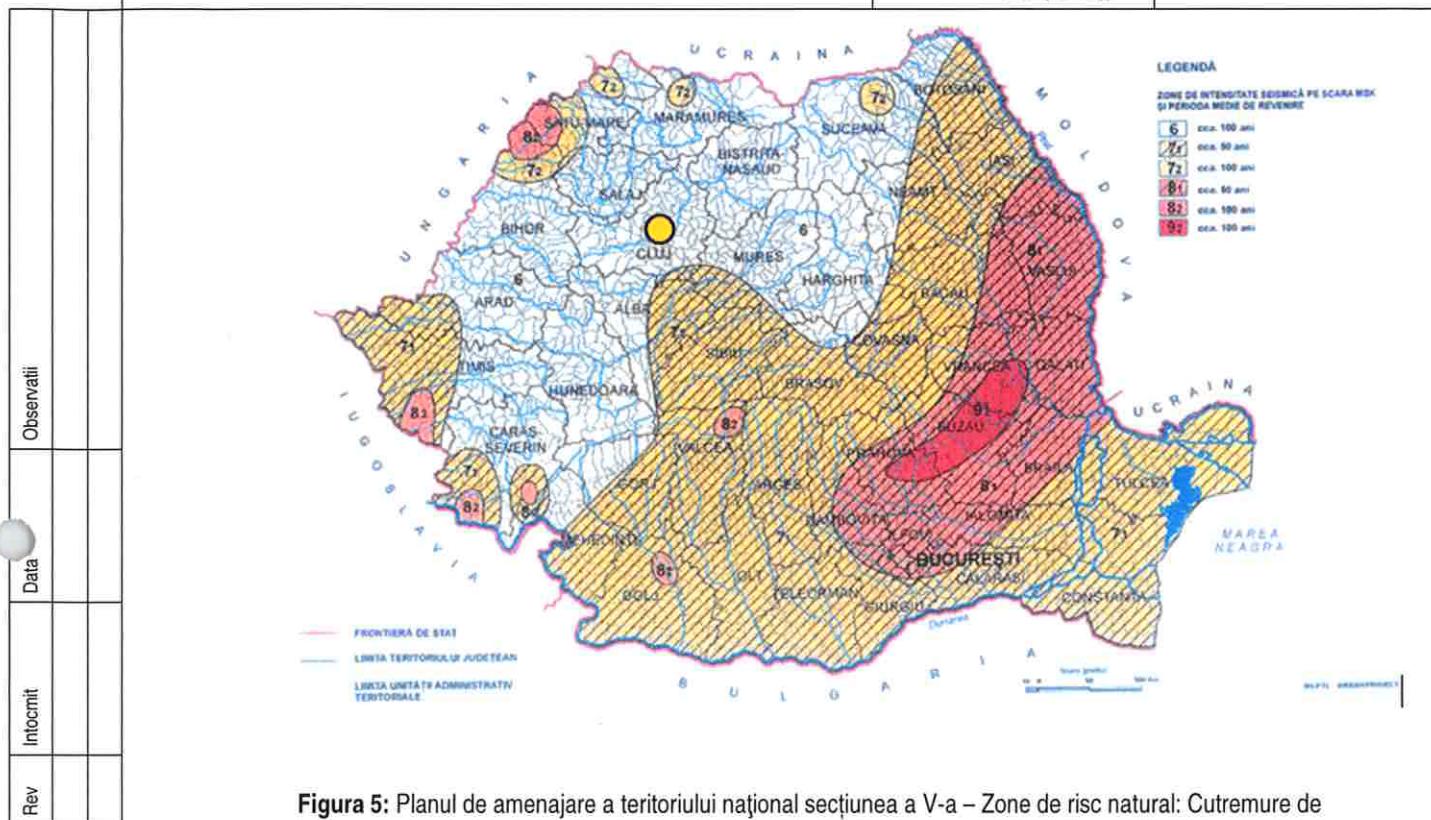
**Figura 5:** Planul de amenajare a teritoriului național secțiunea a V-a – Zone de risc natural: Cutremure de pământ

- **Cutremurile de pământ** - în conformitate cu anexa nr. 1, Comuna Pălatca, se încadrează în zona cu intensitatea seismică pe scara MSK **6**, cu o perioadă de revenire de cca. 100 ani (conf. SR 11100/1-92) (Fig. 5).

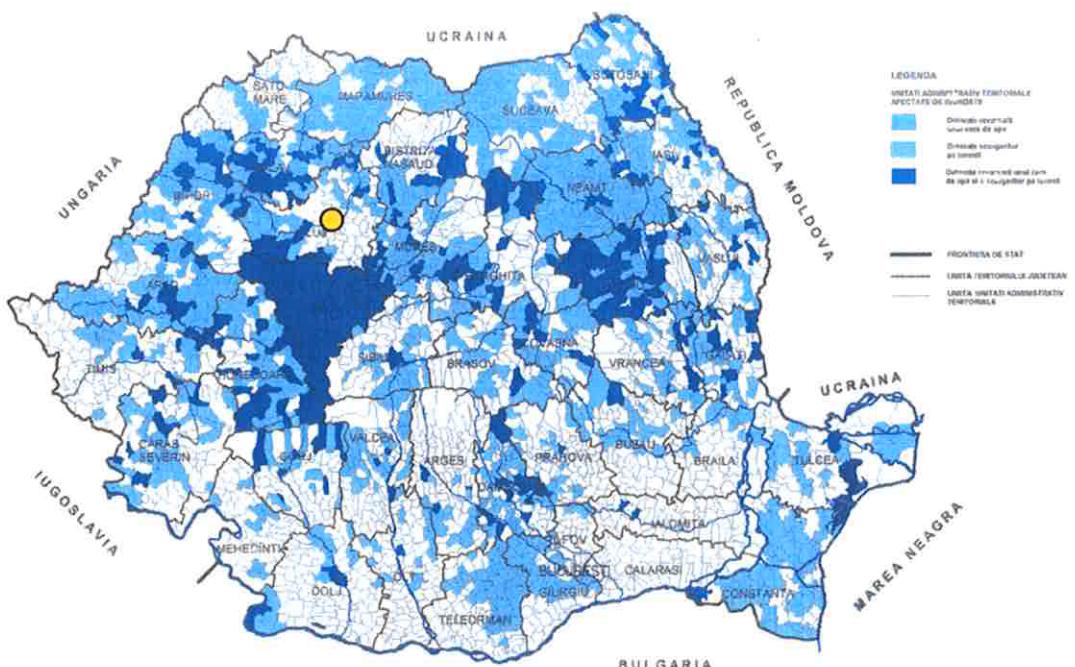
**Figura 6:** Planul de amenajare a teritoriului național secțiunea a V-a – Inundații

- **Inundații** - în conformitate cu anexa nr. 4a, Comuna Pălatca, se încadrează în zona cu risc de inundații datorate revărsării unui curs de apă.(Fig. 6).

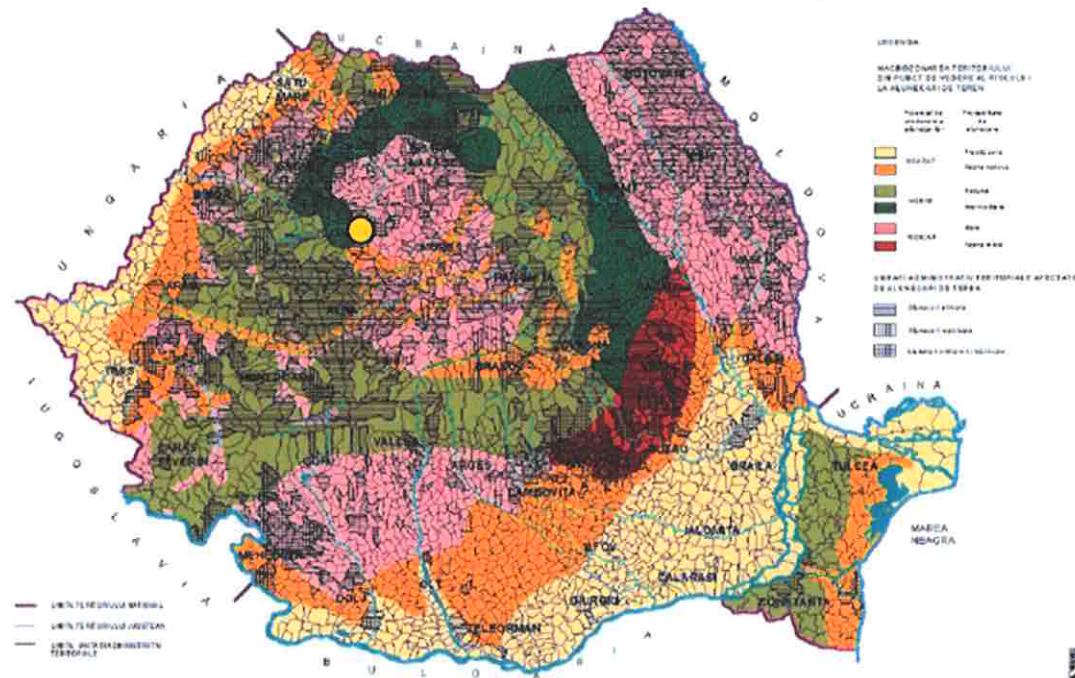
Figura 7: Planul de amenajare a teritoriului național secțiunea a V-a – Alunecări de teren, anexa 6

- **Alunecări de teren** - în conformitate cu anexa nr. 6, Comuna Pălatca se încadrează în zona cu potențial mediu de alunecare (Fig. 7).

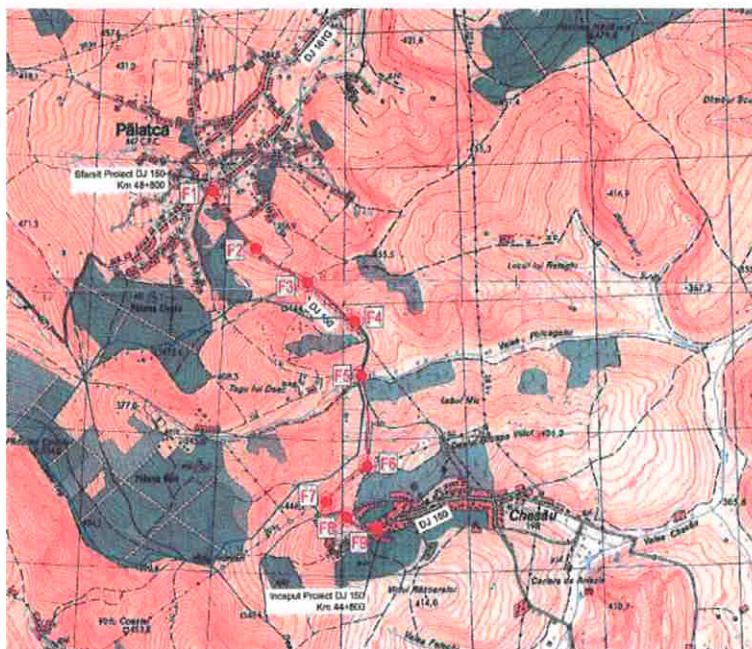
**Figura 8:** Localizarea amplasamentului și planul de situație

Analiza preliminară a presupus identificarea și studiul în teren a succesiunii geologice din arealul amplasamentului urmată de localizarea punctelor de foraj. Amplasamentul cercetat este situat în apropiere de Comuna Pălatca, județul Cluj. (Fig 8, Anexe).

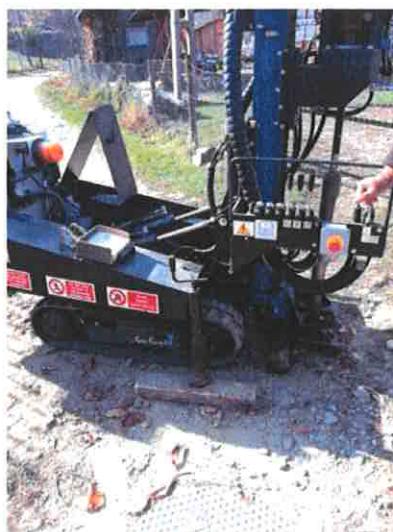
**Figura 9:** Penetrometru Hydra Geo Easy

La cererea proiectantului, lucrările de cercetare geotecnică ale terenurilor din amplasament au constat în executarea a 9 foraje (F1 – F9) până la adâncimea maximă de 2.00 m, cu utilajul din figura 9.

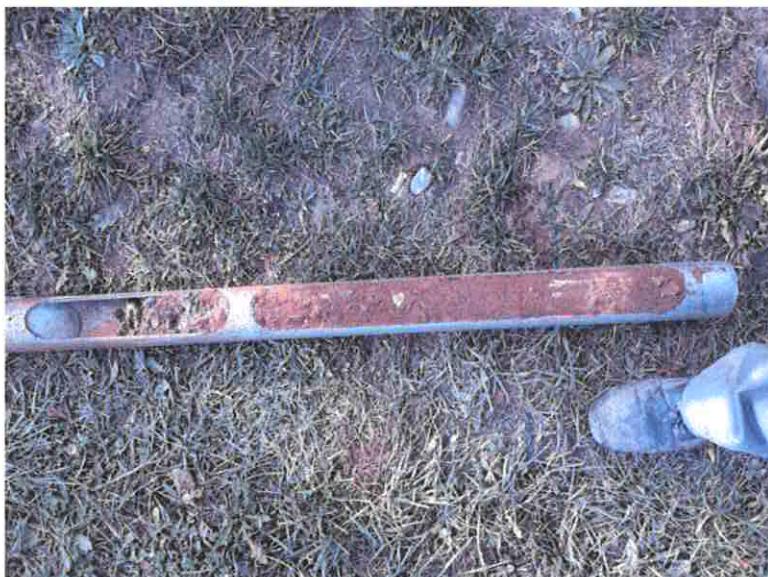
- ❖ 0.00 (față de cota terenului natural) - 0.40 m → Pietriș cu nisip, mediu îndesat (1) **F1P1**
- ❖ 0.40 - 0.60 m → Argilă nisipoasă cafenie, tare (2) **F1P2**
- ❖ 0.60 - 1.00 m → Argilă prăfoasă cu lentile de nisip, gri-gălbui, tare (3) **F1P3**

**Figura 10:** Stratificația forajului F1

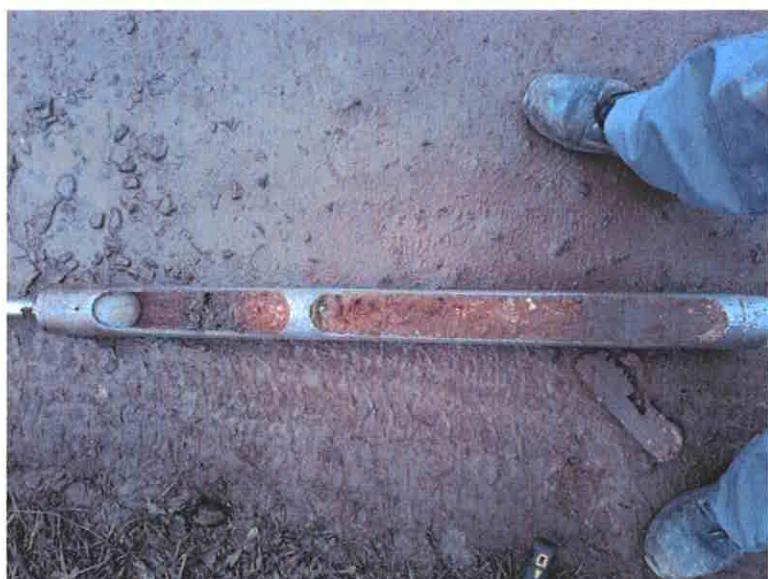
- ❖ 0.00 (față de cota terenului natural) - 1.20 m → Argilă nisipoasă, maroniu deschis, tare (1) **F2P1**
- ❖ 1.20 - 2.00 m → Argilă maronie, cu intercalății negre și gălbui, tare (2) **F2P2**

**Figura 11:** Stratificația forajului F2

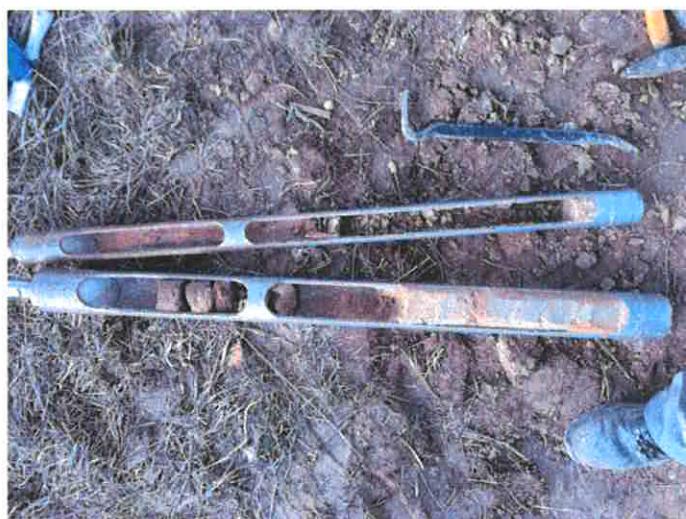
- ❖ 0.00 (față de cota terenului natural) - 0.10 m → Argilă maronie, tare, casantă (1)
- ❖ 0.10 - 1.20 m → Argilă cenușie, în alternanță cu nisip gălbui, tare (2,3) **F3P1, F3P2**
- ❖ 1.20 - 2.00 m → Argilă cenușie, cu intercalații maronii, tare (4) **F3P3**

Figura 12: Stratificația forajului F3

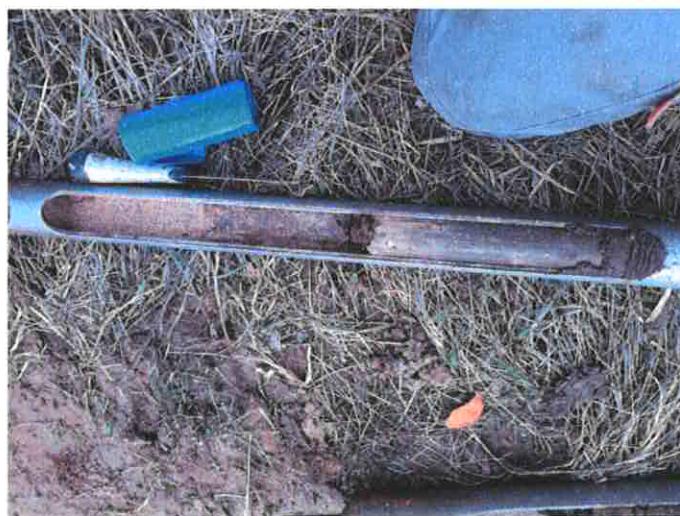
- ❖ 0.00 (față de cota terenului natural) - 2.00 m → Argilă nisipoasă cafenie, cu resturi vegetale și intercalații carbonatice, tare (1) **F4P1, F4P2**

Figura 13: Stratificația forajului F4

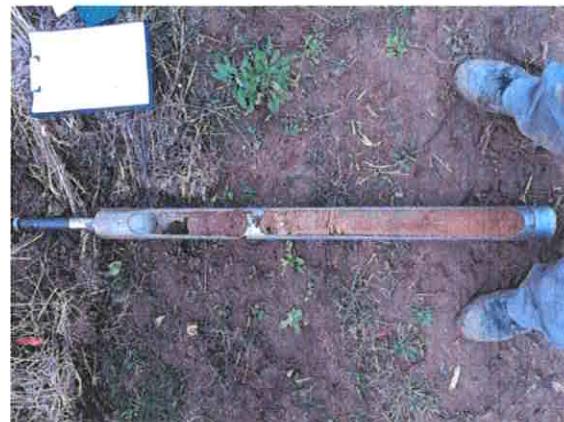
- ❖ 0.00 (față de cota terenului natural) - 0.15 m → Argilă nisipoasă cafenie, cu resturi vegetale (1) **F5P1**
- ❖ 0.15 - 1.20 m → Argilă nisipoasă, maronie, tare (2) **F5P2**
- ❖ 1.20 - 2.00 m → Argilă nisipoasă, tare (3) **F5P3**

**Figura 14:** Stratificația forajului F5

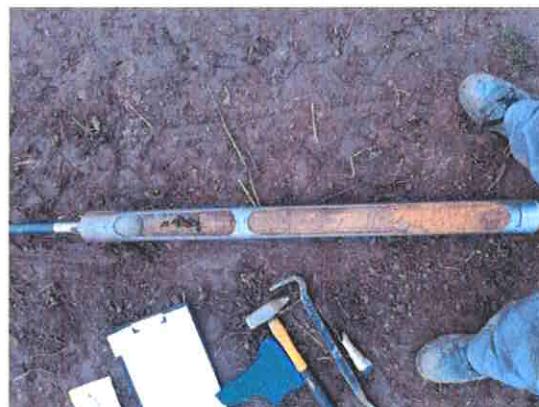
- ❖ 0.00 (față de cota terenului natural) - 0.50 m → Argilă nisipoasă, maronie, tare (1) **F6P1**
- ❖ 0.50 - 0.70 m → Praj argilos cu nisip (2) **F6P2**
- ❖ 0.70 - 1.00 m → Argilă gălbuie, cu intercalări albe, tare (3) **F6P3**
- ❖ 1.00 - 2.00 m → Nisip argilos, maroniu (4)

**Figura 15:** Stratificația forajului F6

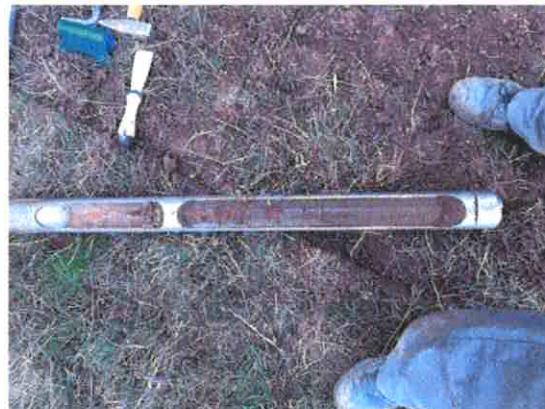
- ❖ 0.00 (față de cota terenului natural) - 2.00 m → Argilă nisipoasă, cafenie, tare (1) **F7P1**

**Figura 16:** Stratificația forajului F7

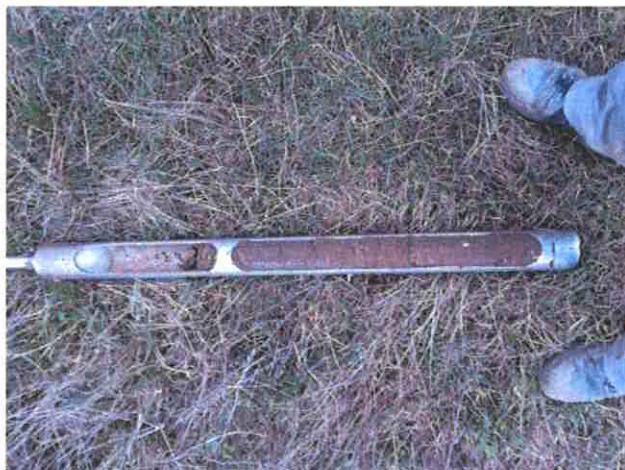
- ❖ 0.00 (față de cota terenului natural) - 1.00 m → Argilă nisipoasă, cafenie, tare (1)

Figura 17: Stratificația forajului F8

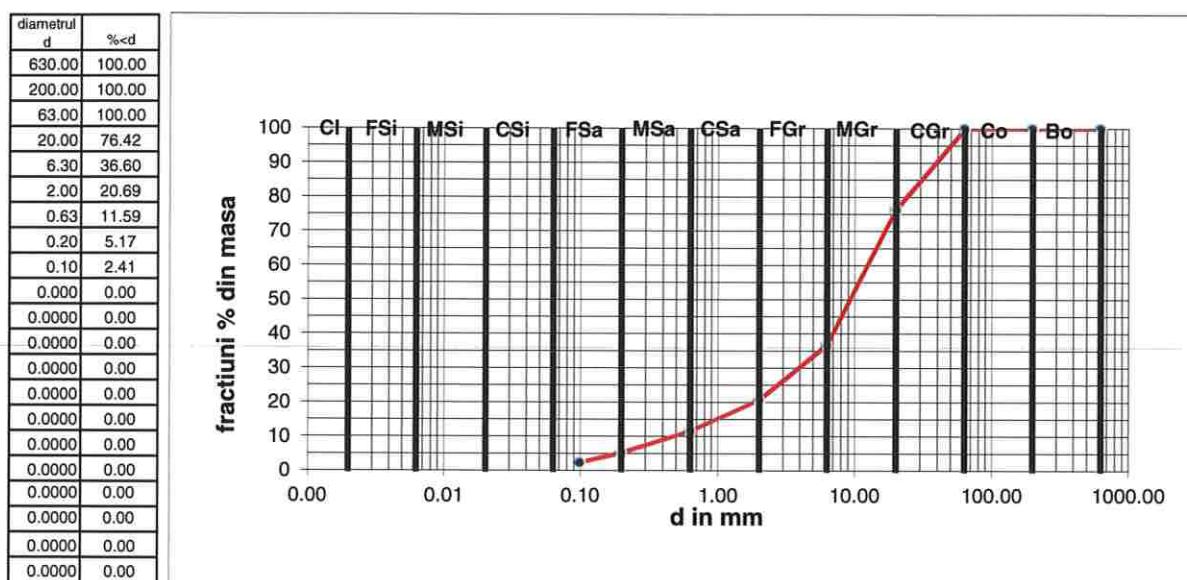
Tip pamant		Ddmm)	Procente (%)
argila	Cl	d<0.002	0.00
praf fin	fSi	0.002<d<0.0063	0.00
praf mijlociu	mSi	0.0063<d<0.02	0.00
praf mare	cSi	0.02<d<0.063	0.00
nisip fin	fSa	0.063<d<0.2	5.17
nisip mijlociu	mSa	0.2<d<0.63	6.42
nisip mare	cSa	0.63<d<2	9.09
pietris mic	fGr	2<d<6.3	15.92
pietris mijlociu	mGr	6.3<d<20	39.81
pietris mare	cGr	20<d<63	23.58
Bolovanis	Co	63<d<200	0.00
Blocuri	Bo	200<d<630	0.00
