**MODERNIZARE ȘI REABILITAREA DRUMURILOR JUDEȚENE:
DJ 150 CHESAU - PALATCA, KM 44+800 – KM 48+800**

~ EXPERTIZĂ TEHNICĂ ~

BENEFICIAR: S.C. N.V. CONSTRUCT S.R.L.

Referat nr. 4700/26.02.2020

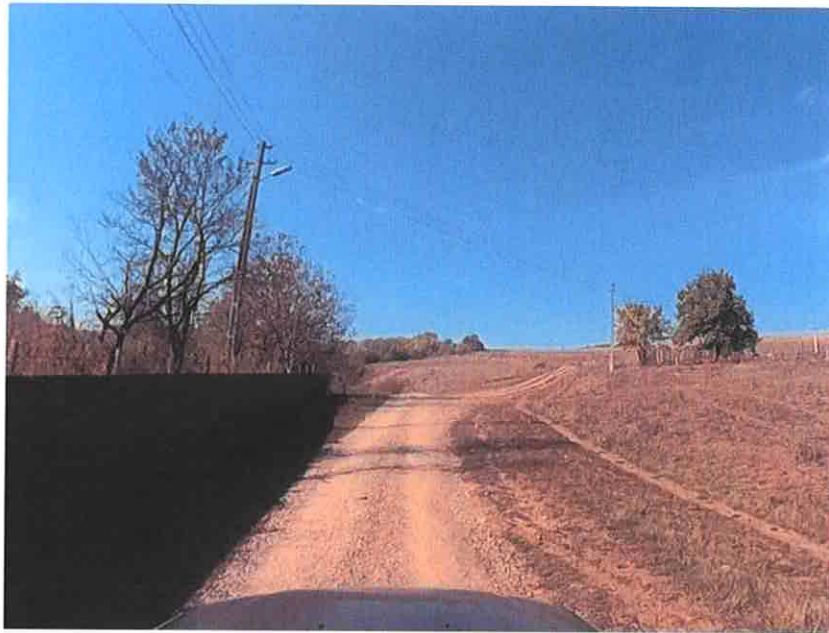
Figura 2.

Drumul județean 150 pe sectorul investigat km 45 + 140 – 48 + 800 este pietruit (fig. 2, 3), iar pe majoritatea traseului pietruirea este infestată cu pământ și vegetație (fig. 4, 5, 6), traseul drumului județean se desfășoară pe raza comunelor Mociu și Palatca.

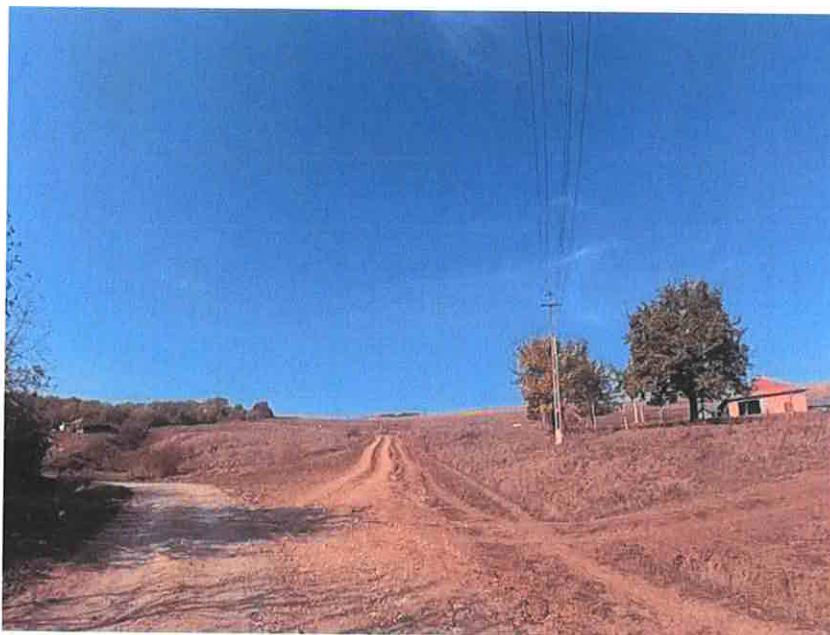
Figura 10

Drumul județean 150 km 45 + 140 – 48 + 800 este pietruit superficial și din pământ (vezi studiul geotehnic elaborat de S.C. N.V. CONSTRUCT S.R.L.), iar pe unele sectoare prezintă o serie de degradări de tipul denivelări, gropi, tasări și făgașe (fig. 10, 11, 12, 13) aceste defecțiuni îngreunând foarte mult desfășurarea circulației, care în perioadele umede devin greu circulabile, iar în perioadele uscate circulația rutieră poluează atmosfera cu mult praf.

Modernizarea și reabilitatea drumului județean 150 este necesară în vederea îmbunătățirii capacități portante a structurii rutiere în vederea preluării volumului de trafic în creștere, pentru amenajarea părții carosabile și a acostamentelor care sunt cu vegetație și pământ, pentru realizarea dispozitivelor de colectare și evacuare a apelor din precipitații care lipsesc pe majoritatea traseului, pentru amenajarea podețelor din punct de vedere tehnic și pentru înlocuirea podețelor degradate cu unele noi.

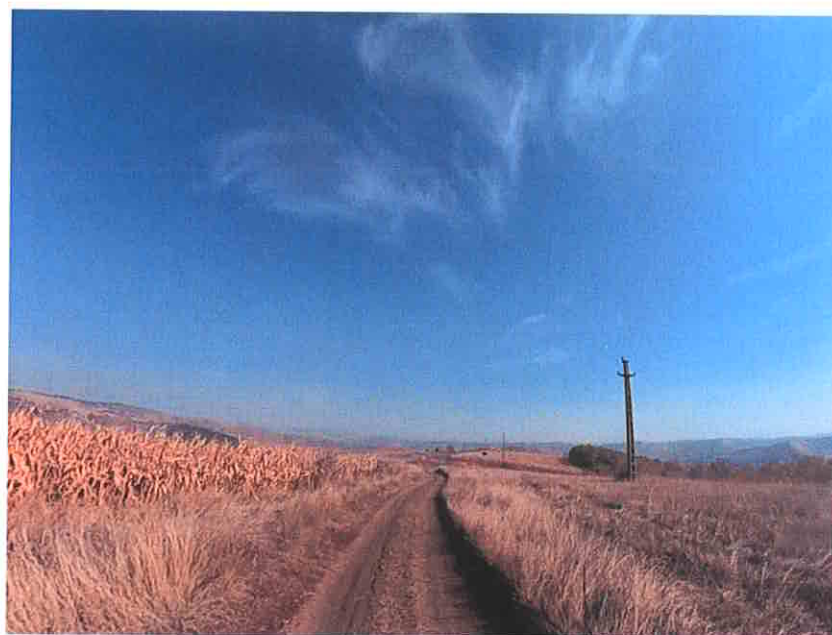
Figura 14.

În urma parcurgerii traseului și a investigațiilor făcute (vezi studiul geotehnic), s-a constatat că drumul județean 150, are o stare tehnică și de viabilitate total

necorespunzătoare pe întreg traseul (fig. 14, 15). Această stare de degradare se explică prin lipsa parțială a lucrărilor de întreținere la timpul potrivit, capacitatea portantă deficitară a structurii rutiere existente și prin neasigurarea colectării și evacuării apelor de suprafață din zona drumului (fig. 16, 17). De asemenea pe tot traseul podețele existente sunt într-o stare tehnică necorespunzătoare colmatate, degradate sau inexistente.

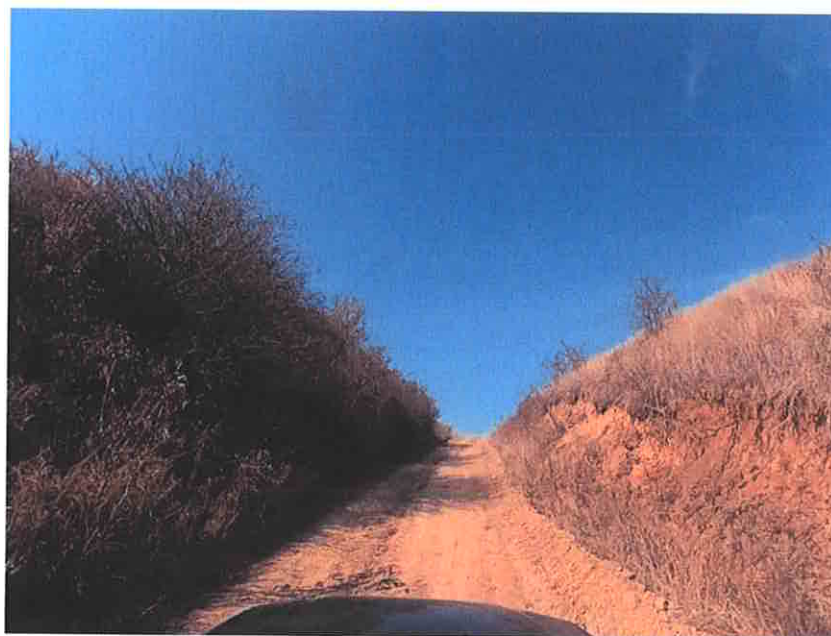
Figura 18.

Având în vedere că pe traseul drumului investigat s-au vizualizat și câteva sectoare cu fenomene de instabilitate taluzurilor și a terasamentului platformei drumului (fig. 18, 19). Recomand ca pe acele tronsoane proiectantul să ia unele măsuri suplimentare de proiectare pentru asigurarea stabilității corpului drumului cu soluții specifice (gabioane, ziduri de sprijin, șanțuri sau rigole ranforsate etc.).
