privind verificarea de calitate la cerința Ar a proiectului  
MODERNIZARE REABILITARE DRUMURI JUDEȚENE

DJ 161A Apahida – Cojocna Km 7+100 → 9+700

**STUDIU GEOTEHNIC**

Nr. Proiect : 471.3/ 2019  
Iulie 2020

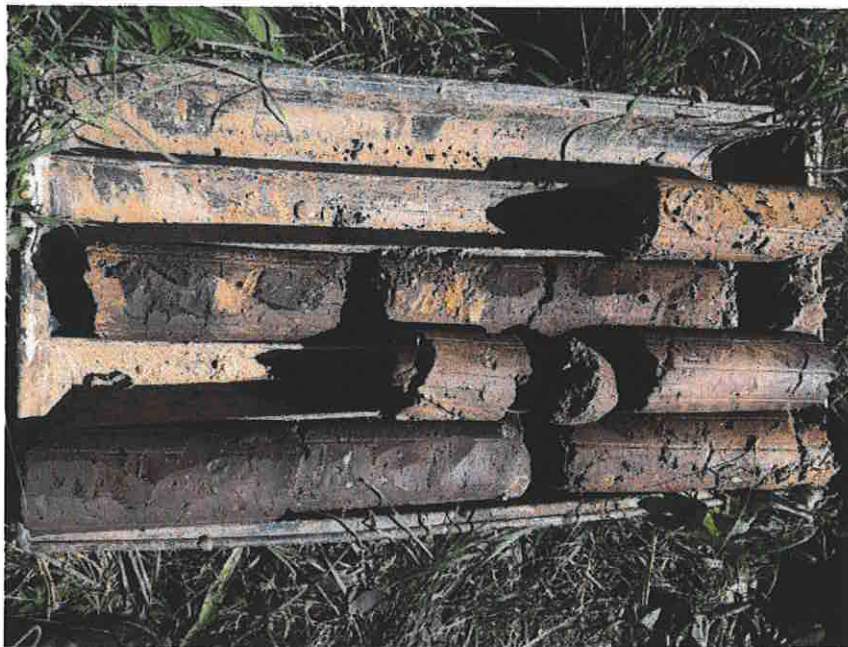
Figura 10: Forajul 1 de la 0-5 m

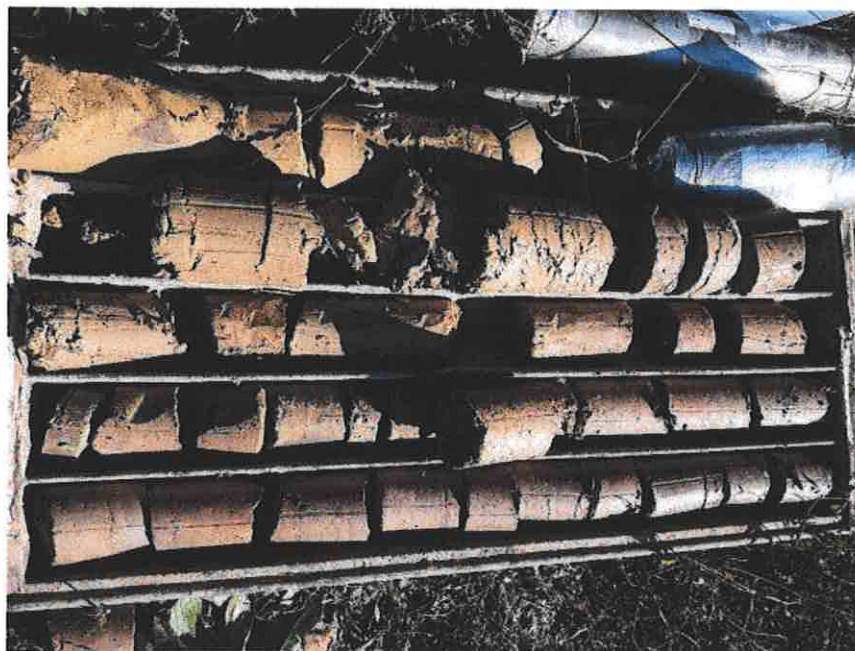
Figura 11: Forajul 1 de la 5-10 m

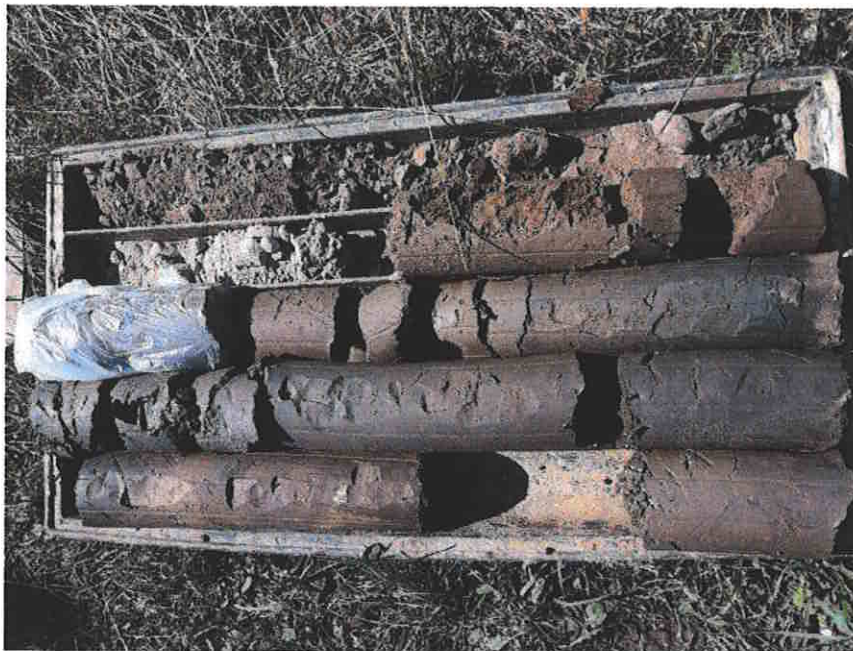
Figura 12: Forajul 2 de la 0-5 m

- ❖ 12.20 - 12.50 m → Argilă marnoasă prăfoasă, galben-verzui închis, cu fisuri umplute cu calcit, tare (7) **F2P9**

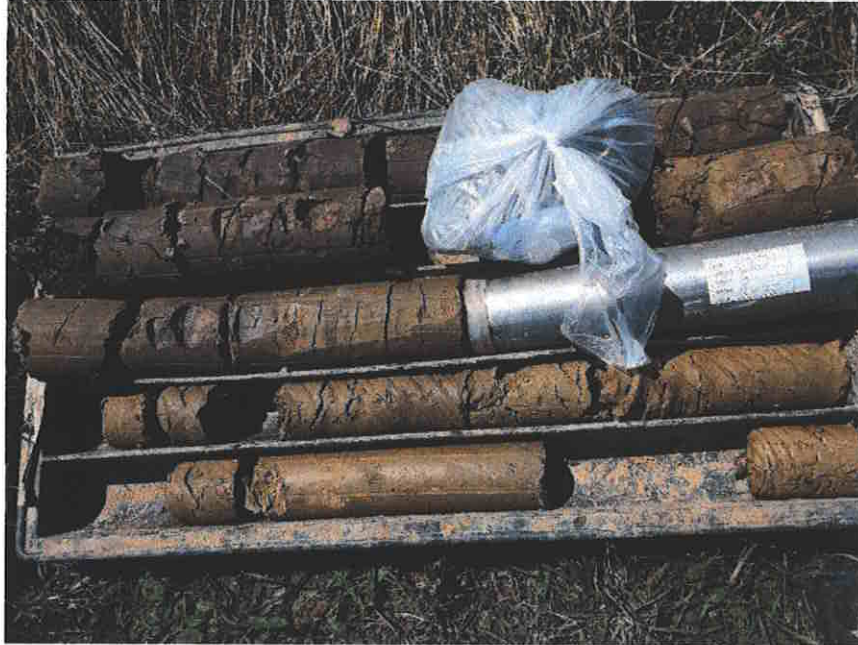
Figura 13: Forajul 2 de la 5-10 m

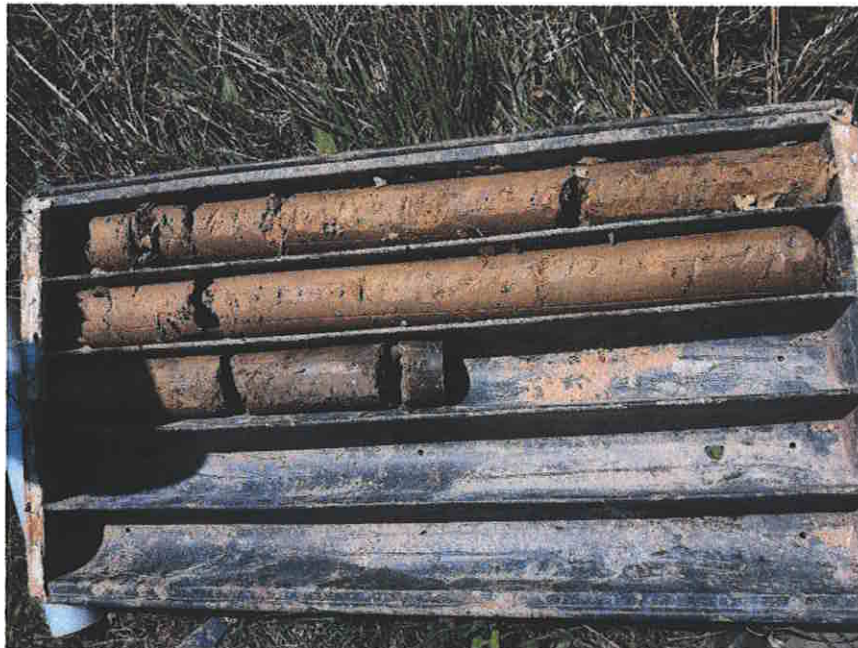
Figura 14: Forajul 2 de la 10-12.5 m

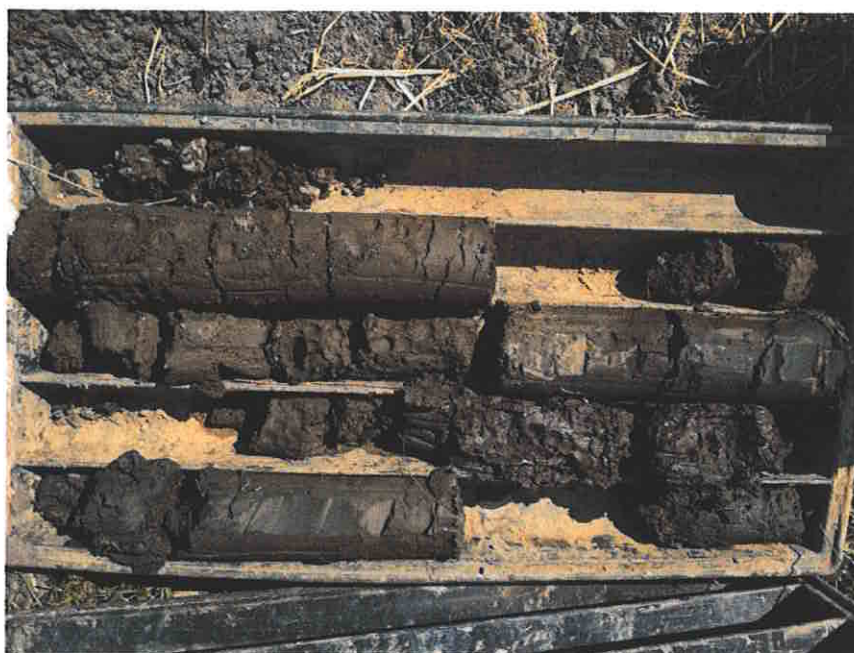
Figura 15: Forajul 3 de la 0-5 m

- ❖ 0.00 (față de cota terenului natural) -1.00 m → Balast (1) **F3P1**
- ❖ 1.00 - 2.50 m → Argilă nisipoasă prăfoasă neagră consistentă spre moale, foarte umedă cu pietriș mic (2) **F3P2**
- ❖ 2.50 - 5.70 m → Argilă neagră, moale cu intercalații gălbui-verzui, foarte umedă spre saturată (3) **F3P3**
- ❖ 5.70 - 6.00 m → Argilă prăfoasă galbenă, consistentă, umedă (4) **F3P4**
- ❖ 6.00 - 6.80 m → Argilă neagră, moale cu intercalații galben-verzui, foarte umedă spre saturată și cu aspect mâlos (5) **F3P5**
- ❖ 6.80 - 8.00 m → Argila prăfoasă galbenă cu intercalații verzui sau negre, consistente, umedă (6) **F3P6**
- ❖ 8.00 - 9.50 m → Argilă cu aspect marnos, verzuie vârtoasă, cu intercalații galbene, umedă (7) **F3P7**

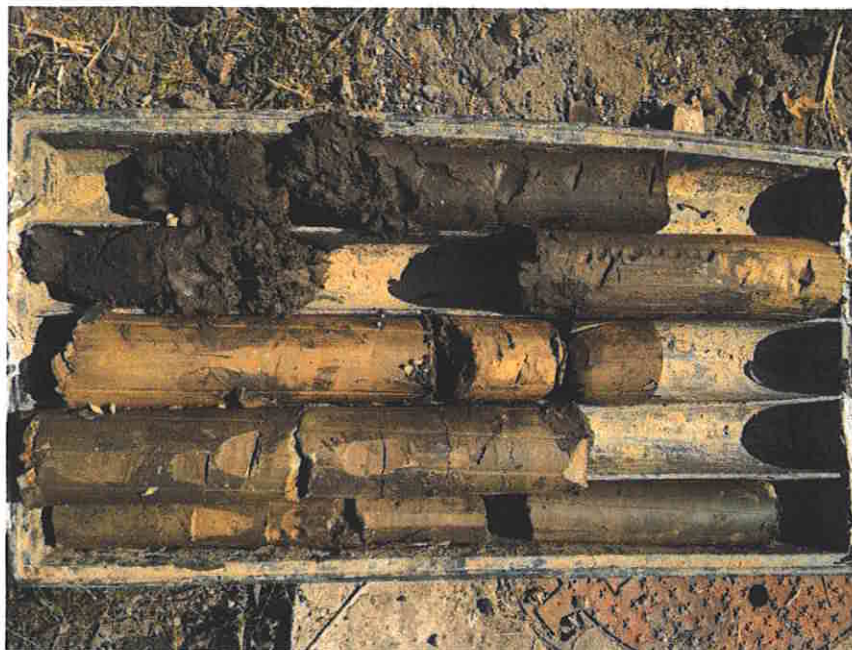
Figura 15: Forajul 3 de la 5-10 m

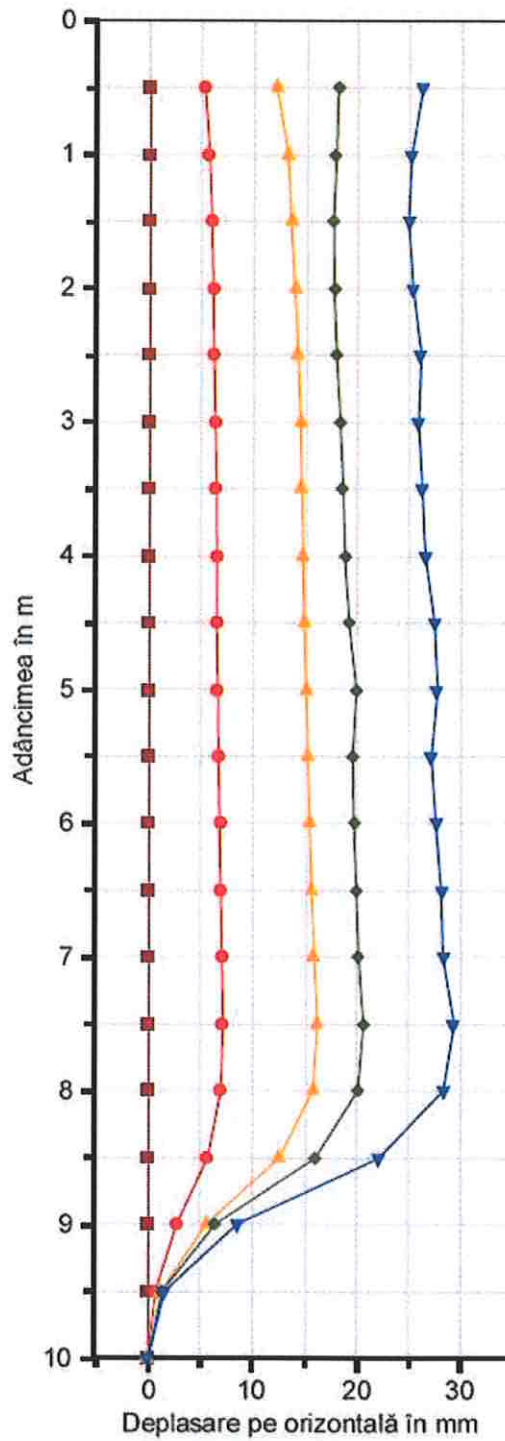
Grafic 4.8 Deplasarea pe orizontală a tubajului I4 față de citirea "0", la data 05.06.2020  
"Citirea 4"

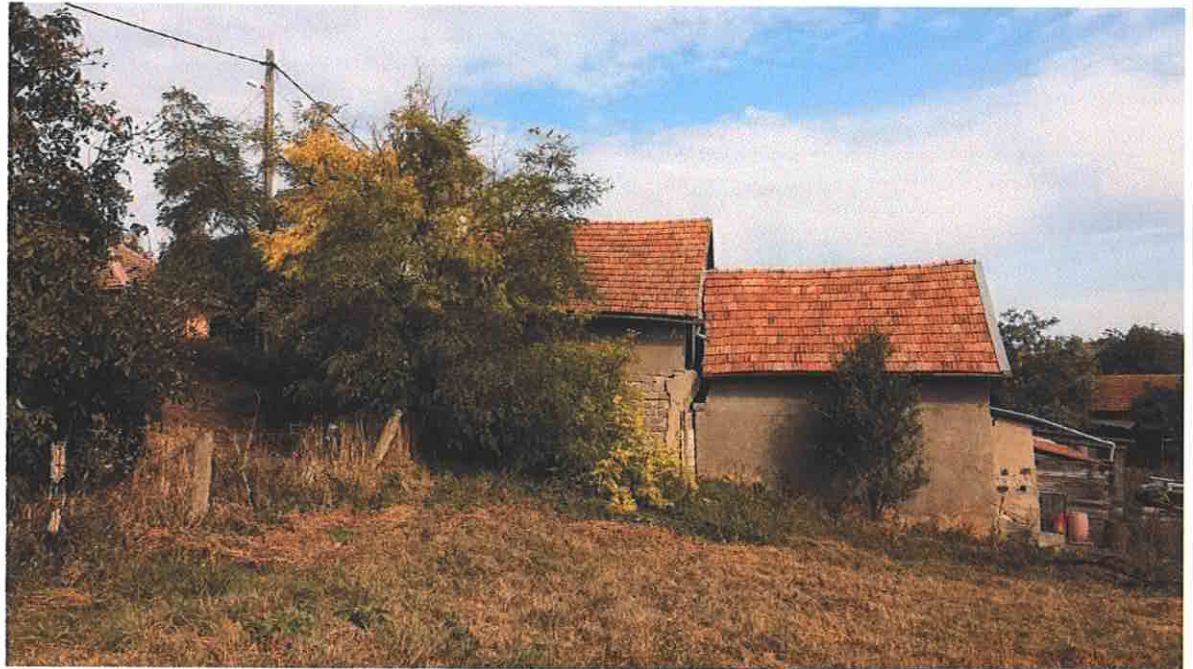
Fig. 7 Fenomene de instabilitate vizibile din orientarea copacilor, înclinarea coamelor caselor învecinate -  
*Citirea 3*

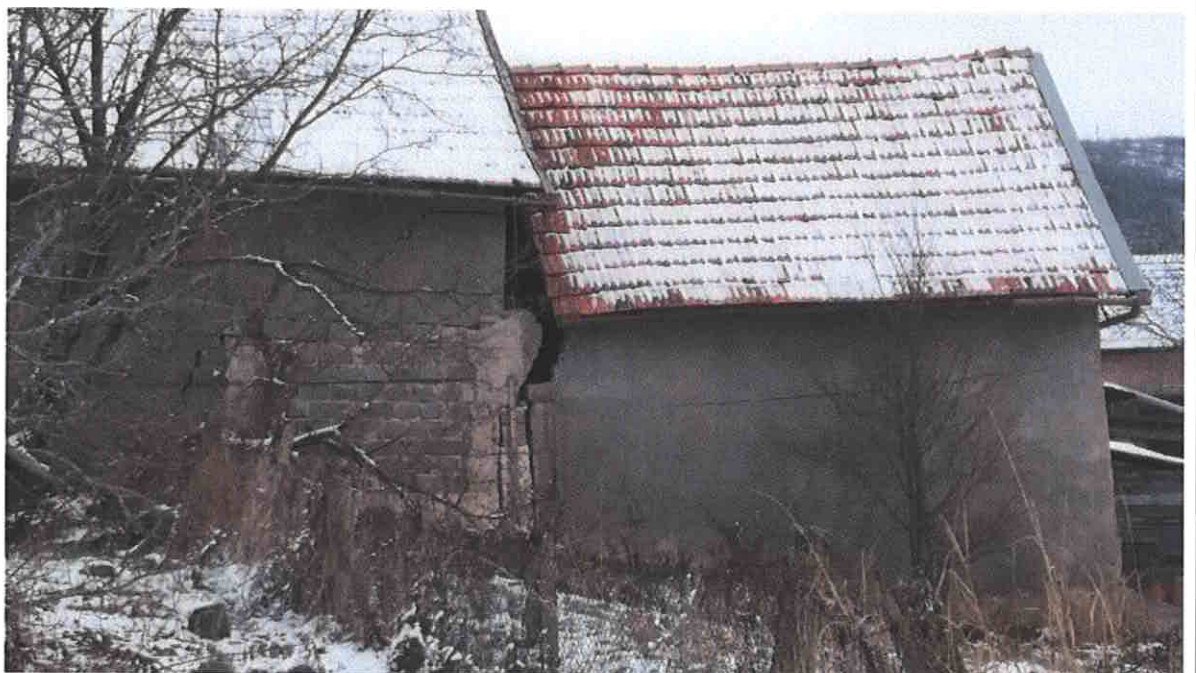
Fig. 8 Fenomene de instabilitate vizibile din deschiderea rosturilor dintre caselor învecinate. Fisuri vizibile în tencuială  
*- Citirea 4*

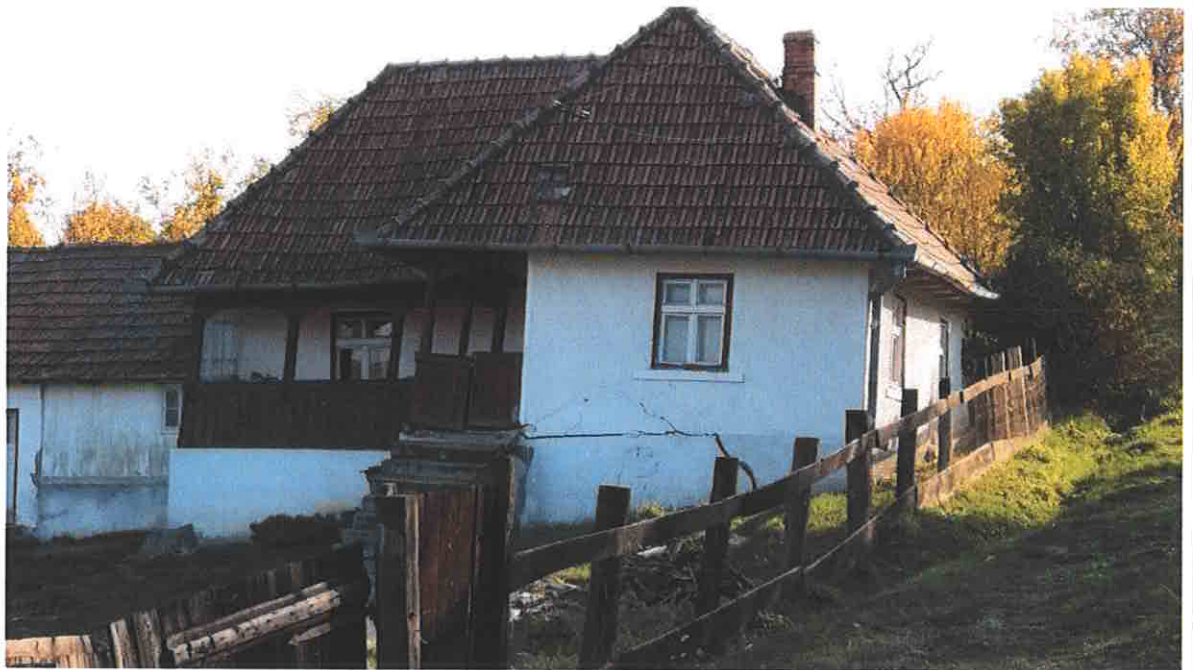
Fig. 9 Fisuri vizibile în tencuiala caselor învecinate - Citirea 3

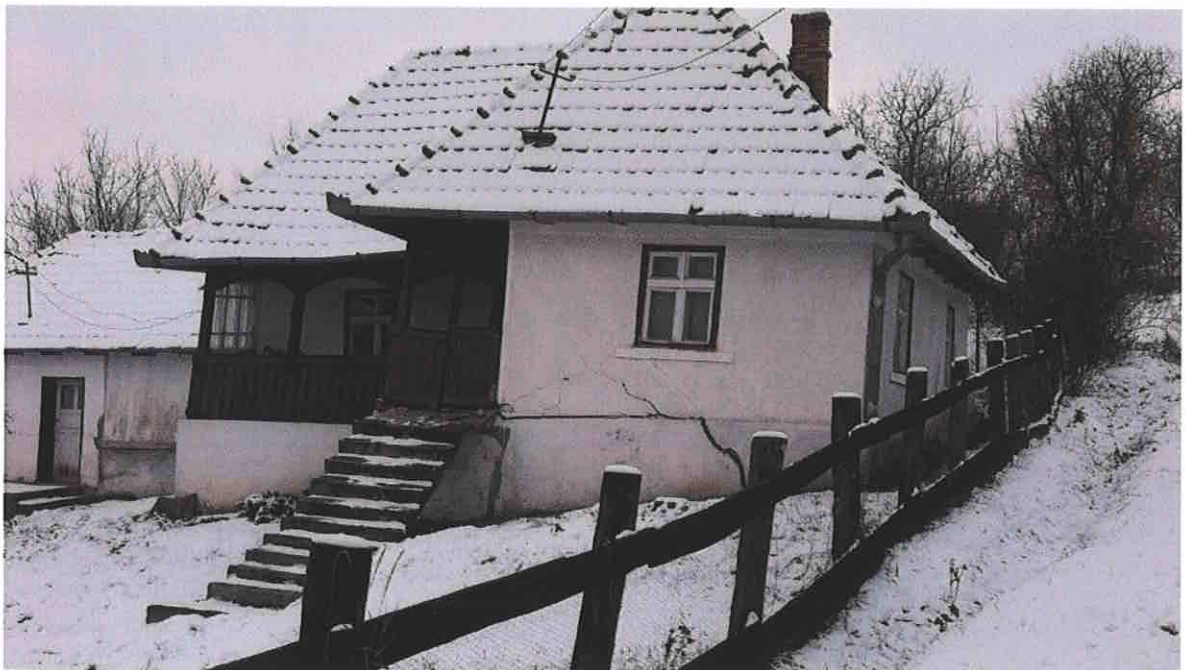
Fig. 10 Fisuri vizibile în tencuiala caselor învecinate - Citirea 5

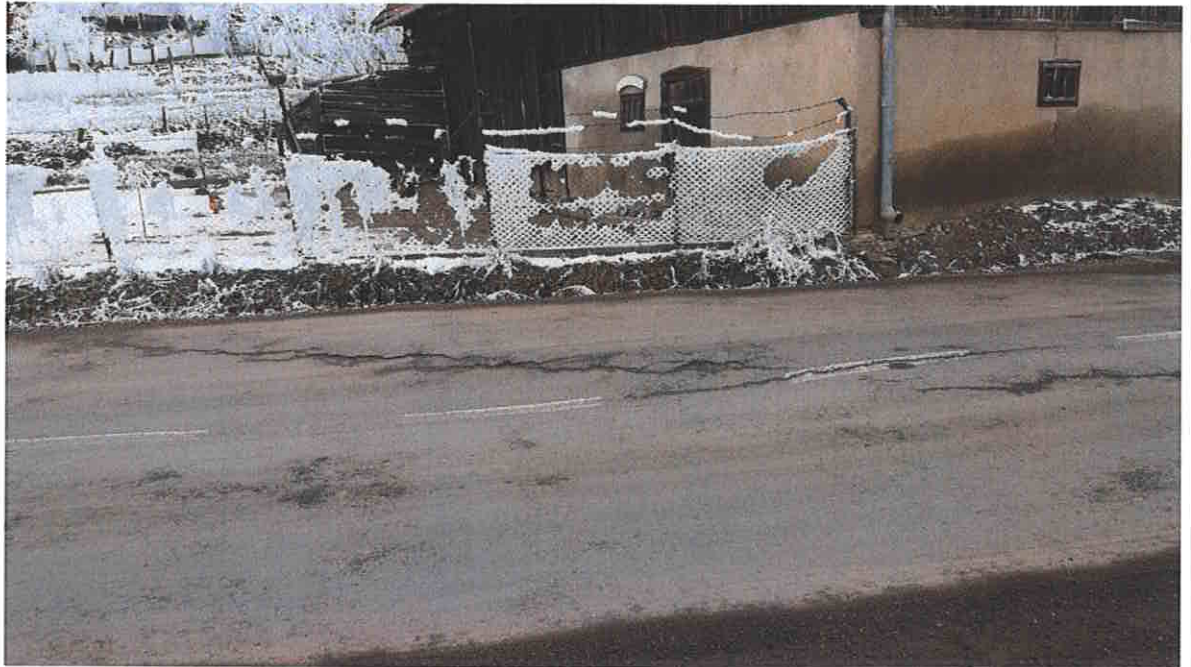
Fig. 11 Platforma drumului afectată în zona profilului 3 - Citirea 5

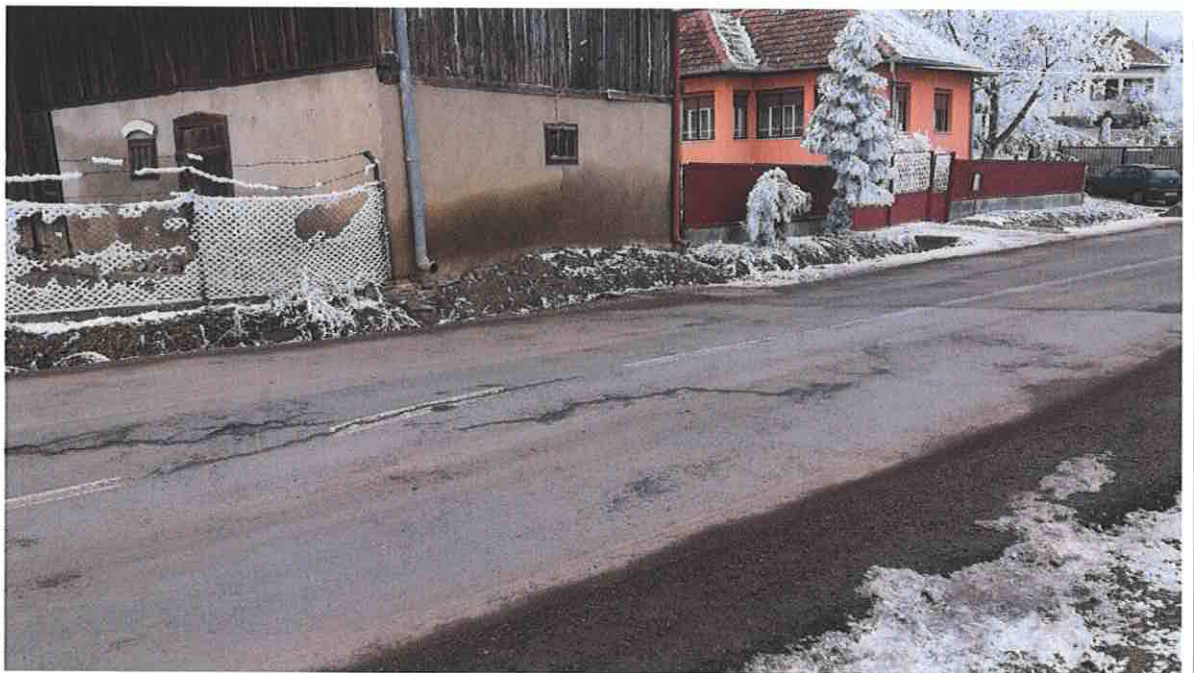
Fig. 12 Platforma drumului afectată în zona profilului 3 - Citirea 5
