## **RAPORT DE EVALUARE**

*Proprietatea imobiliară – apartament nr. 20  
situată în Cluj-Napoca str. Horea nr. 40, județul Cluj*

**Obiectul evaluării:** Proprietatea imobiliară compusă din apartamentul nr. 20, situat la etaj 2, cu suprafața utilă de 14,16mp împreună cu părțile comune în cotă indiviză de 2,50/100 și terenul aferent în cotă indiviză de 6,08/243

**Adresa:** Cluj-Napoca str. Horea nr. 40, județul Cluj

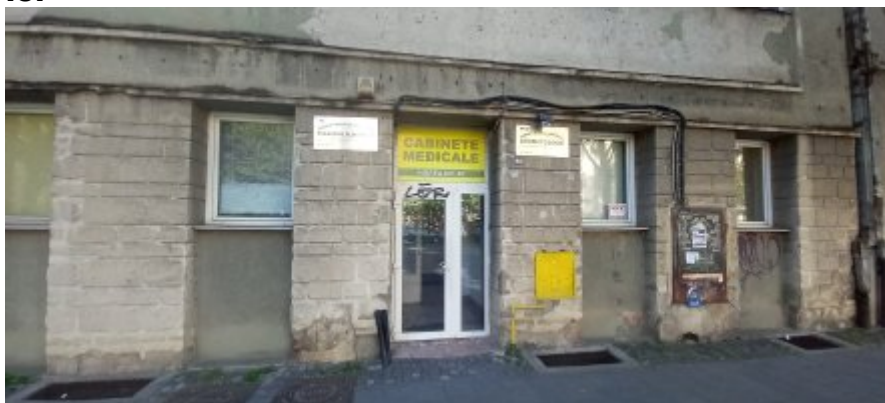
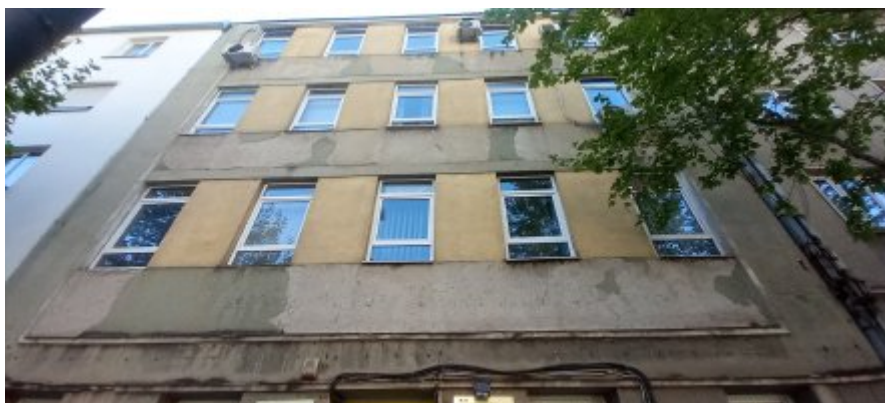
## Exterior

La exterior finisajul realizat cu tencuială cu praf de piatră este deteriorat, pe alocuri a fost necesară îndepărtarea lui de către pompieri pentru că prezenta un pericol pentru pietoni. Tâmplăria exterioară este din PVC cu geam termopan.

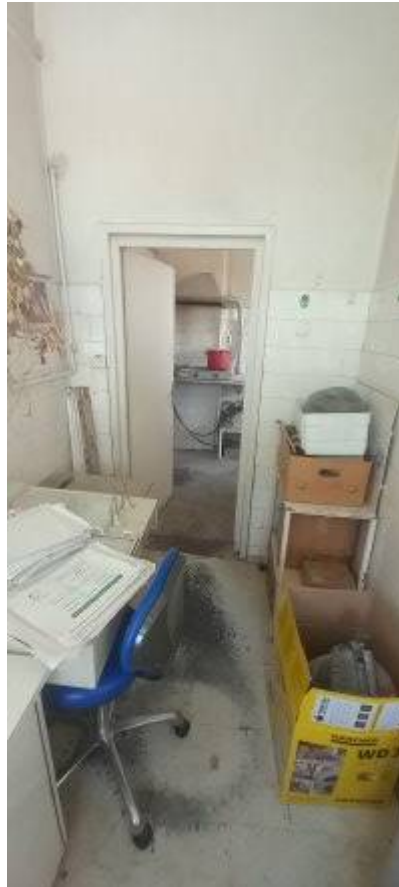
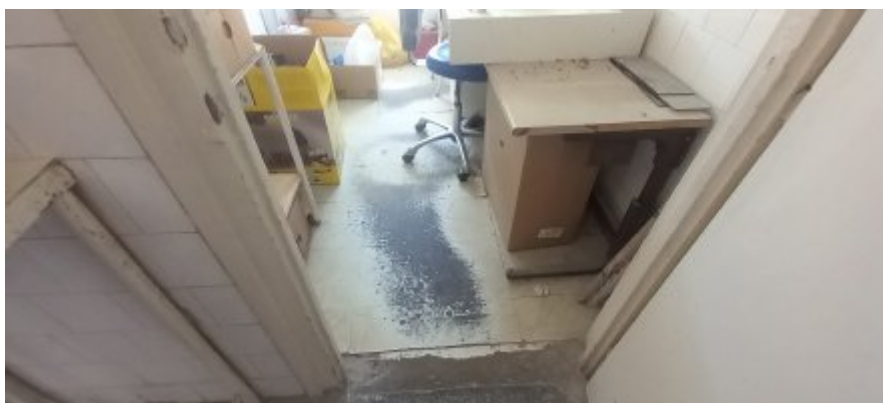
## Apartamentul nr. 20 – Laborator

4,31mp. Îi revine, de asemenea, cota indiviză de 2,50/100 din părțile de folosință comună ale clădirii precum și cota indiviză de 6,08/243 din terenul pe care se află edificată construcția. Finisajele sunt degradate. Pardoselile sunt placate cu mozaic și linoleum, pereții sunt parțial placați cu faianță. Obiectele sanitare sunt vechi. Tâmplăria interioară este din lemn, cea exterioară din PVC cu geam termopan. Apartamentul nu este contorizat separat și nu este încălzit.

Compartimentarea interioară, atât a clădirii cât și a apartamentului evaluat, este disponibilă în releveele atașate la raport. Apartamentul evaluat se află în stare tehnică nesatisfăcătoare și este utilizat ca laborator.
