Nr.1078/30.04.2024

## **RAPORT DE EVALUARE**

*Proprietatea imobiliară – apartament nr. 21  
situată în Cluj-Napoca str. Horea nr. 40, județul Cluj*

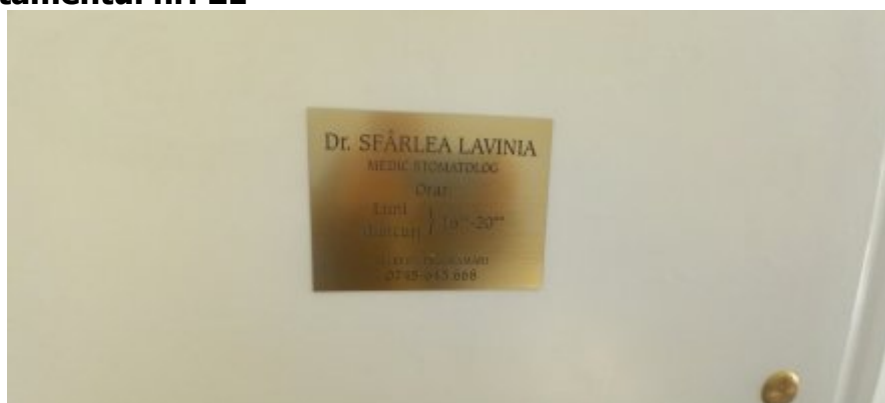
## Apartamentul nr. 21

Compartimentarea interioară, atât a clădirii cât și a apartamentului evaluat, este disponibilă în releveele atașate la raport. Apartamentul evaluat se află în stare tehnică bună și este utilizat ca și cabinet medical.
