Nr.1079/30.04.2024

RAPORT DE EVALUARE

*Proprietatea imobiliară – apartament nr. 22
situată în Cluj-Napoca str. Horea nr. 40, județul Cluj*

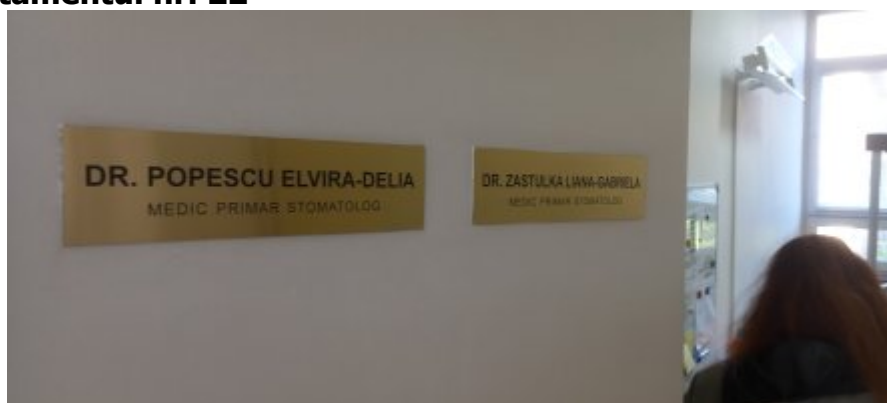
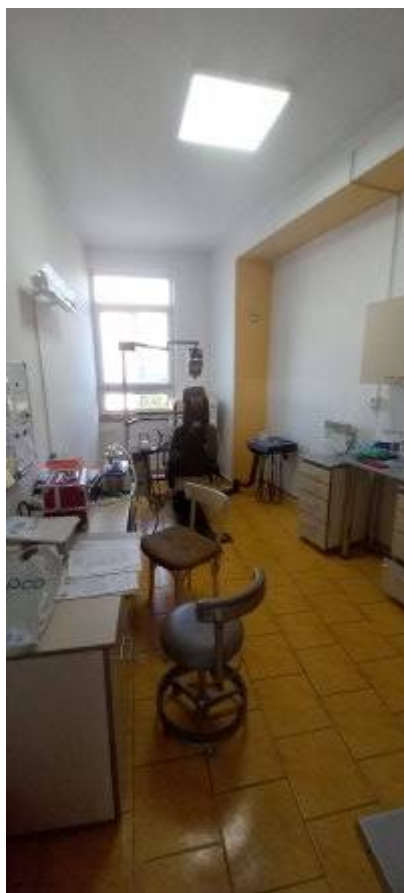
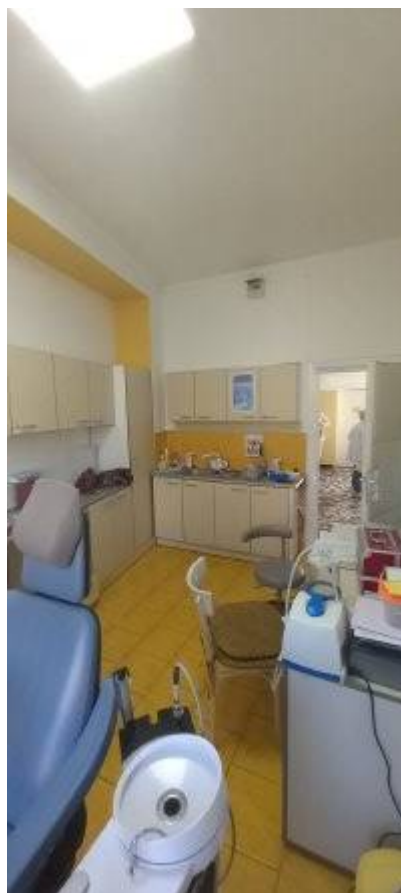
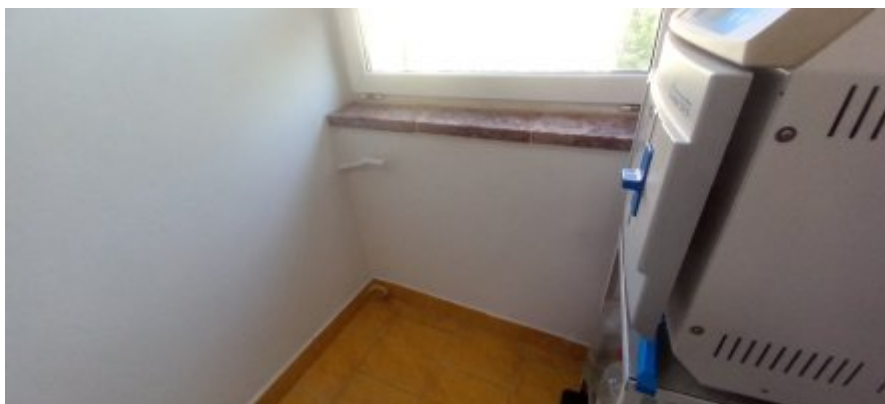
Apartamentul nr. 22

Compartimentarea interioară, atât a clădirii cât și a apartamentului evaluat, este disponibilă în releveele atașate la raport. Apartamentul evaluat se află în stare tehnică bună și este utilizat ca și cabinet medical.
