Nr.1086/30.04.2024

RAPORT DE EVALUARE

*Proprietatea imobiliară – apartament nr. 33
situată în Cluj-Napoca str. Horea nr. 40, județul Cluj*

*Data elaborării:
30.04.2024*

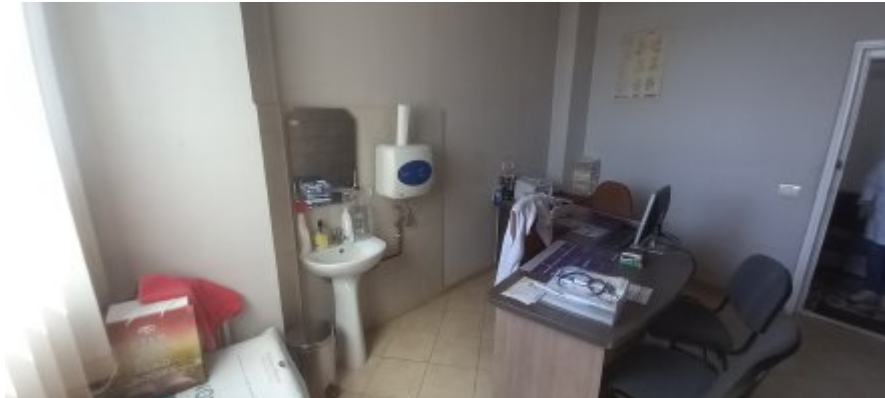
Apartamentul nr. 33

Compartimentarea interioară, atât a clădirii cât și a apartamentului evaluat, este disponibilă în releveele atașate la raport. Apartamentul evaluat se află în stare tehnică bună și este utilizat ca și cabinet medical.
