RAPORT DE EVALUARE

*Proprietatea imobiliară – apartament nr. 8
situată în Cluj-Napoca str. Horea nr. 40, județul Cluj*

Obiectul evaluării: Proprietatea imobiliară compusă din apartamentul nr. 8, situat la parter, cu suprafața utilă de 34,17mp împreună cu părțile comune în cotă indiviză de 6,07/100 și terenul aferent în cotă indiviză de 14,75/243

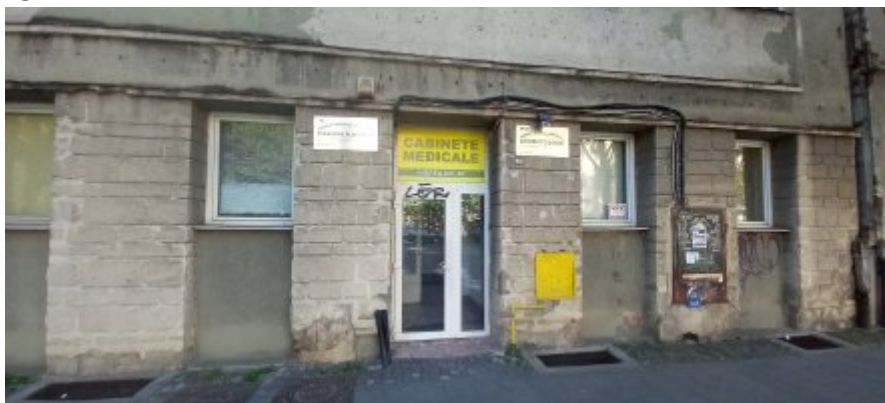
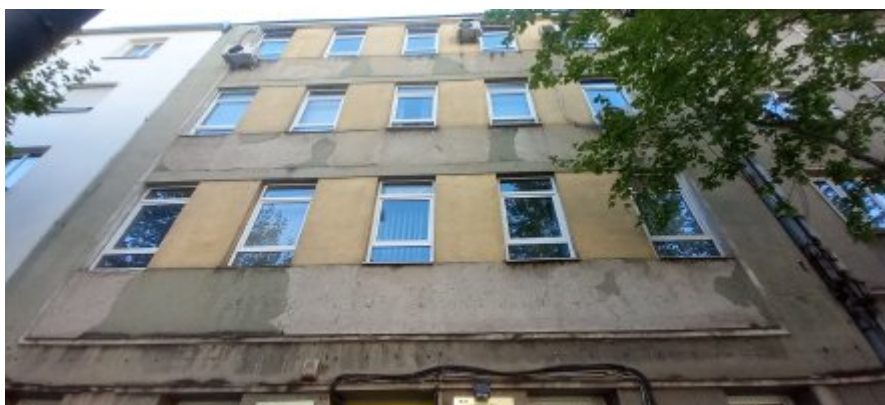
Exterior

La exterior finisajul realizat cu tencuială cu praf de piatră este deteriorat, pe alocuri a fost necesară îndepărtarea lui de către pompieri pentru că prezenta un pericol pentru pietoni. Tâmplăria exterioară este din PVC cu geam termopan.

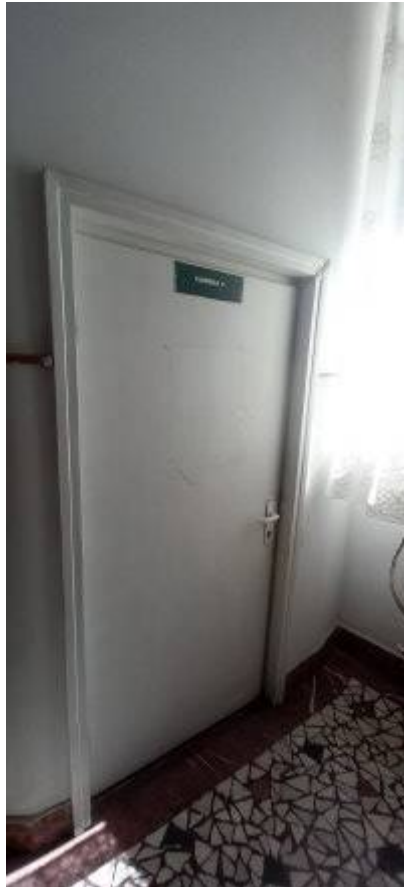
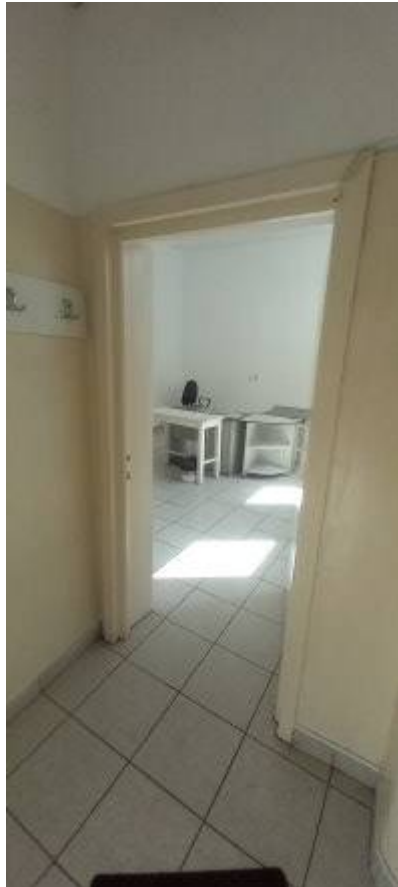
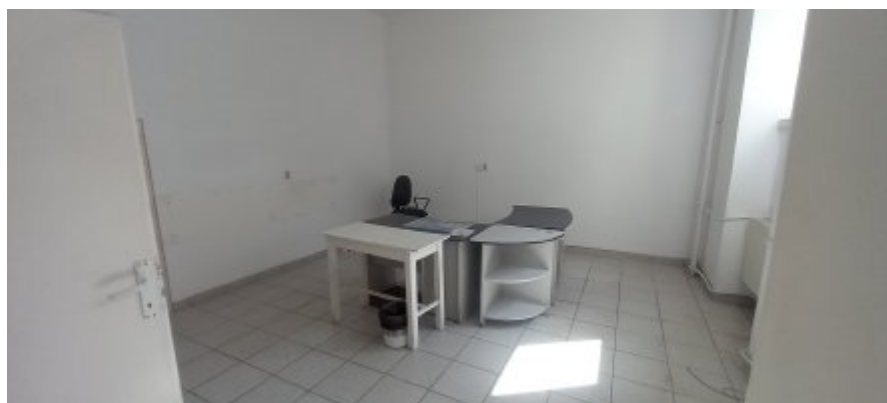
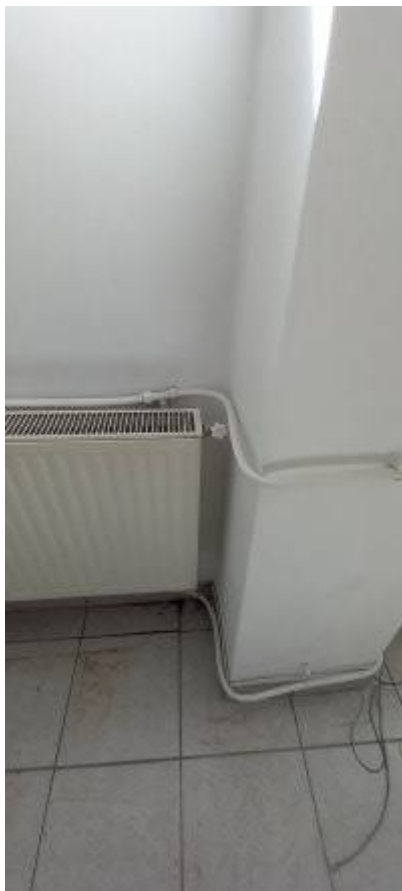
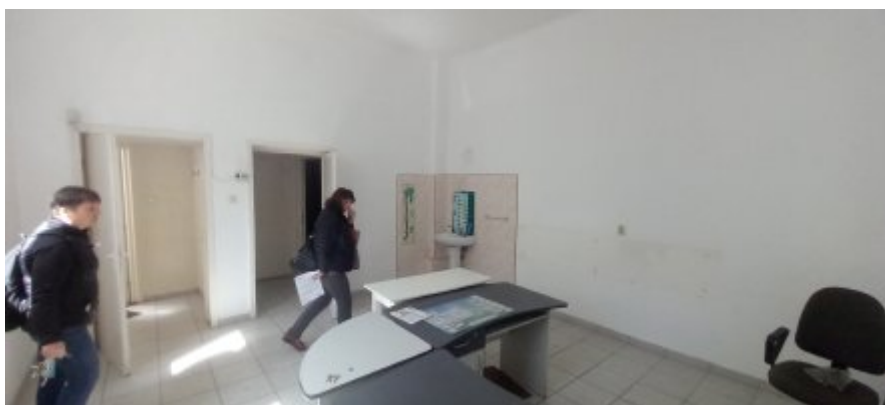
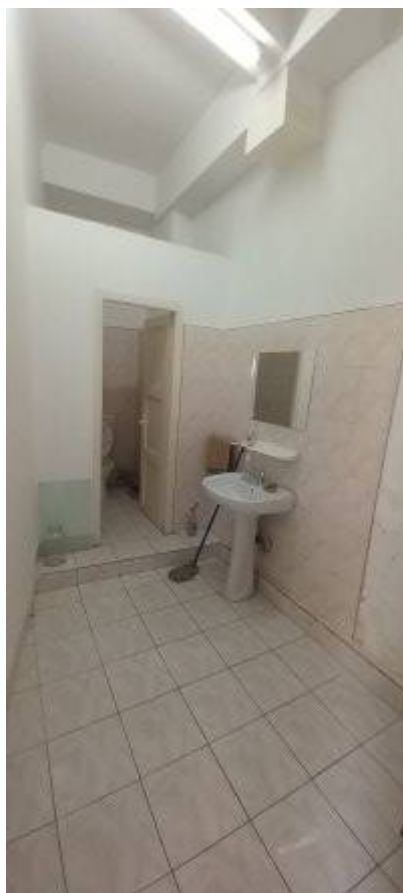
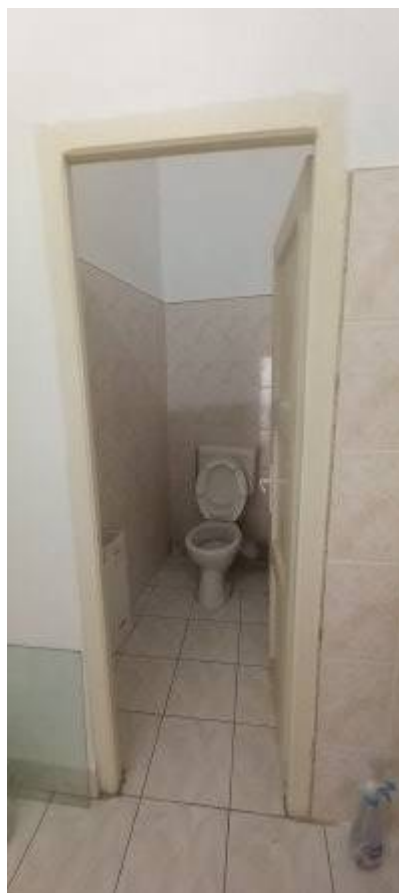
Apartamentul nr. 8

Apartamentul evaluat se află în stare tehnică satisfăcătoare și poate fi utilizat în starea în care se află.
