Nr.1075/30.04.2024

RAPORT DE EVALUARE

*Proprietatea imobiliară – apartament nr. 18
situată în Cluj-Napoca str. Horea nr. 40, județul Cluj*

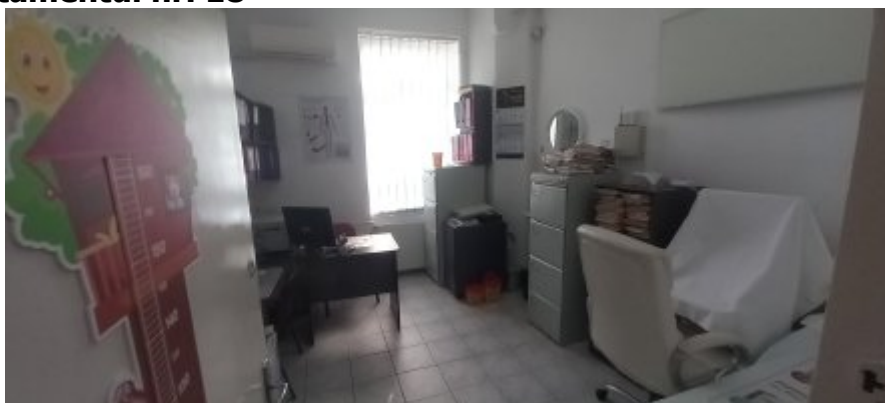
Apartamentul nr. 18

Compartimentarea interioară, atât a clădirii cât și a apartamentului evaluat, este disponibilă în releveele atașate la raport. Apartamentul evaluat se află în stare tehnică bună și este utilizat ca și cabinet medical.
